# 基于计算机视觉的平水桥海滩风暴潮响应分析

**摘要:** 为探究海滩对风暴潮的响应过程, 采用视频监测设备和计算机视觉方法, 通过设立在岸边高处的 Argus 相机获取海岸带彩色图像, 利用改进后的 Canny 算法结合双阈值处理法自动提取水边线, 使用相机标定获得水边线地理坐标, 对多时相的水边线进行高程插值, 得到海岸线位置及海滩地形。通过对秦皇岛平水桥海滩的连续监测分析, 发现平水桥海滩对风暴潮过程短时响应剧烈, 泥沙向西、向海输移, 滩肩明显冲刷, 砂质粗化, 潮间带整体淤积, 海滩坡度变缓, 岸线向海推进 4.34 m; 风暴潮后的恢复期, 平水桥海滩岬角掩护岸段高潮带微冲而中低潮带淤积, 泥沙离岸输移; 平直岸段演变主要受中小恢复浪作用, 呈现上游下冲的态势, 泥沙由中低潮带向高潮带输移。

## Morphological Responses of Pingshuiqiao Beach to a Major Storm Based on Computer Vision

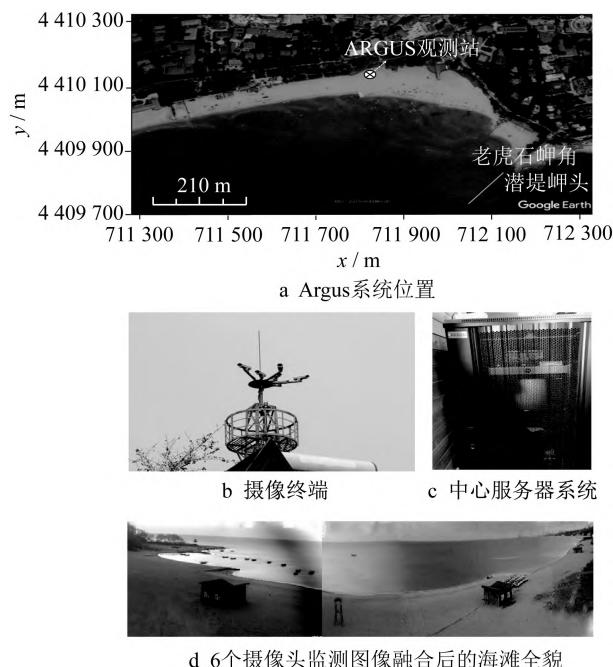
图 1 研究区域现场及 Argus 系统

2014 年 10 月,河北省地矿局第八地质大队在秦皇岛平水桥海滩安装了 Argus 视频监测系统,其完整地记录下了“720”风暴潮的全过程。Argus 系统由现场视频测站、可编程控制器、现场高程控制点系统、专用通讯网、中心服务器系统等硬件和 Deltas 公司开发的后处理软件 2 个部分组成<sup>[11]</sup>。如图 1 所示,图 1a 为 Argus 视频测站安装位置,图 1b 为摄像终端,图 1c 为中央服务器系统,图 1d 为 6 个摄像头监

测图像融合后的海滩全貌。Argus 系统对海滩进行 24 h 连续监测,图像采集频率为 30 min,记录 2560×1920 pixel<sup>2</sup> 的瞬时图像和 10 min 时均图像。

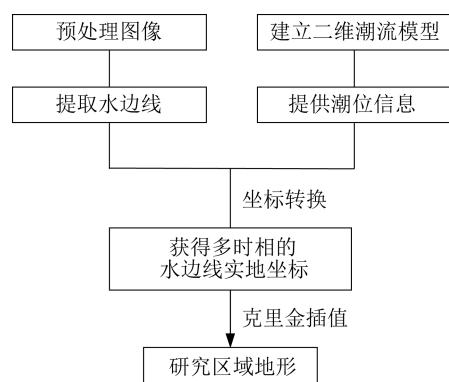
图 2 地形反演流程

基于 Argus 监测系统采集图像可以反演得到地形等信息,其工作技术路线如图 2 所示。首先对所采集的海滩图像进行处理,结合潮流模型提供的潮位信息;再根据摄影测量原理进行坐标转换,即可得到水边线坐标;最后由不同时刻的水边线反演地形的变化。

基于图 2 的技术流程,需要建立精确的潮流模型,以提供拍摄时刻的潮位信息。采用 Delft 3D-Flow 模块建立二维潮流模型模拟研究区域的潮位

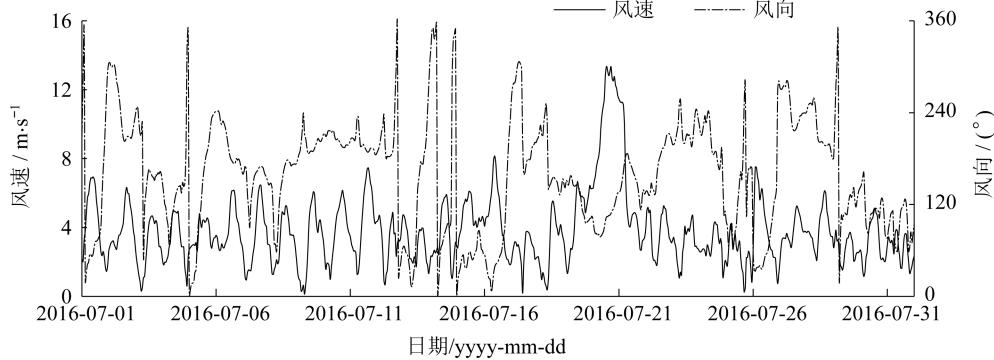
图3 2016年7月ECMWF风速及风向

采用欧洲中期天气预报中心(European Centre for Medium-Range Weather Forecasts, ECMWF)提供的风场数据作为模型中的风作用过程。图3为模型输入的2016年7月风速和风向。可以看出,风暴潮整个生长衰落过程自7月19日18时~7月21日7时,历时约1.5 d。风速从7月19日18时起开始逐渐增大,7月20日9时~7月21日5时风速均在10 m·s<sup>-1</sup>以上,风向为80°~180°,其后至7月21日7时风速逐渐衰减。

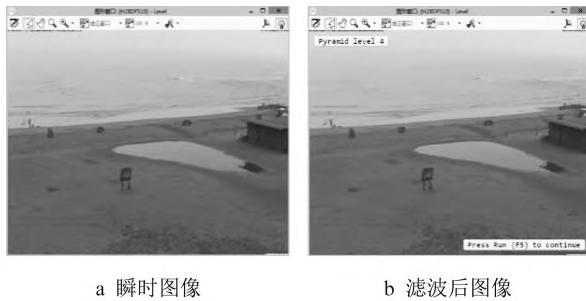
图 4 高斯滤波效果

图4为瞬时图像与高斯滤波后图像的对比。经高斯滤波降噪后,图像噪点被平滑,更利于后续水边线的提取。

现场视频测站测得的图片包含大量的噪声,对海滩进行水边线提取时,需先通过空间滤波图像处理方法对噪声进行预处理。空间滤波用于模糊处理和降低噪声。典型的随机噪声由灰度级的急剧变化产生,通过使用滤波器模板将图像每个像素的灰度值设置为其邻域内像素的平均值,从而降低噪声灰度的急剧变化,有效防止其在边缘检测识别中被误检。高斯滤波以二维高斯分布为基础生成滤波模板。滤波分布函数为

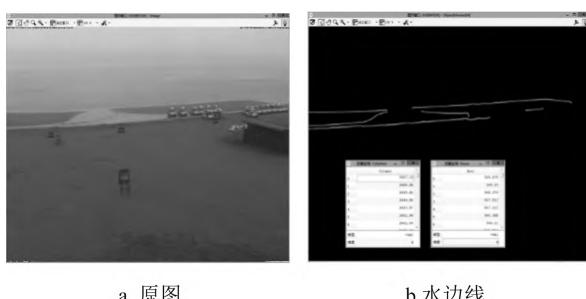
图 5 水边线提取

首先, 定义  $0^\circ$ 、 $45^\circ$ 、 $90^\circ$  和  $135^\circ$  四个方向, 使用梯度幅度和方向来估计每一点处的边缘强度和方向, 初步检测出边缘像素。然后, 对边缘像素应用非极大值抑制, 以去除边缘检测过程中出现的杂散边缘信息。对每个像素进行非极大值抑制的算法是: ① 将当前像素的梯度强度与沿正负梯度方向上的两个像素进行比较; ② 如果当前像素的梯度强度与另外两个像素相比最大, 则该像素点保留为边缘点, 否则该像素点将被抑制。最后, 使用双阈值处理和连接分析, 从边缘像素中锁定待提取的水边线, 并使用提取工具导出水边线边缘的像素坐标, 提取效果见图 5。

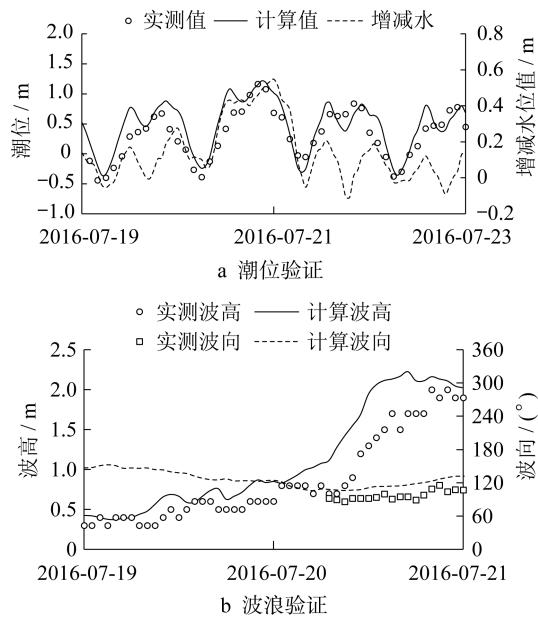
图6 潮位及波浪验证

采用实测资料对数学模型进行了验证, 潮位验证资料为 2016 年 7 月 19~23 日秦皇岛海洋站实测数据<sup>[16]</sup>, 波浪验证资料为 2016 年 7 月 19~21 日平水桥波浪监测浮标实测波浪数据, 地形验证资料为 RTK-DGPS 测量的 2016 年 7 月 19 日地形数据, 其中波浪和地形资料由河北省地矿局第八地质大队提供。经验证, 潮位和波浪的模型计算结果在大小和相位上与实测值均比较吻合, 如图 6 所示。7 月 20 日 14:00~7 月 21 日 3:00 期间增水均在 0.4m 以上, 风暴潮增水峰值达 0.55m, 与实测值 0.59m<sup>[10]</sup> 相差 0.04m, 相对误差为 6.78%; 波高误差均值为 0.15 m, 波向相对误差为 20.93%<sup>[17]</sup>。

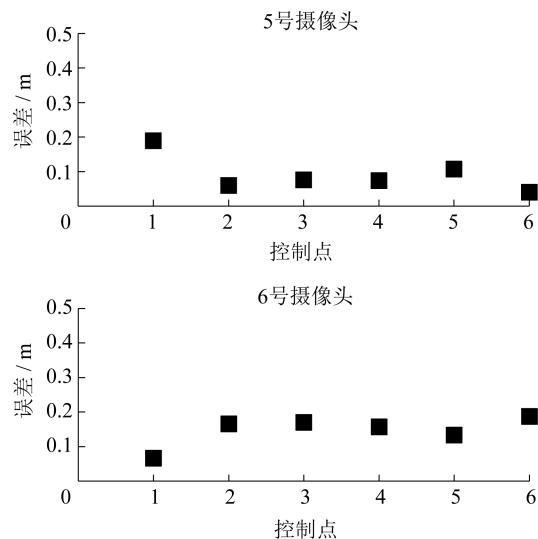
图7 反演地形的误差

在潮间带内测量了 36 个高程控制点以验证反演地形的精度, 部分验证结果如图 7 所示, 高程绝对误差集中在 0~0.30 m, 平均值为 0.12 m, 与其他已有研究的误差相当<sup>[8, 18]</sup>。反演基于同一套转坐标参数, 在评价潮间带地形变化时候, 部分误差会相互抵消, 因此将该地形反演结果用于评价海滩潮间带的地貌演变时, 具有较好的可靠性。

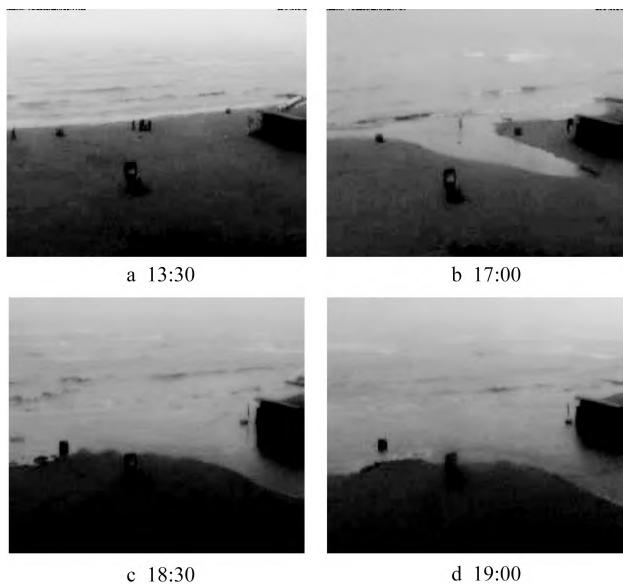
图8 Argus3号摄像头下的2016年“720”风暴潮过程

图 8 为 Argus 系统 3 号摄像机记录下的 2016 年 7 月 20 日海滩图像, 此区域为海滩的平直岸段, 且坡

度较缓,水位增加对岸滩影响较大。可以看出,在风暴潮的袭击下,3号摄像机监视的区域显示出不同的状态。13:30水位明显较平时高;17:00海水漫上岸滩;18:30海水进一步蔓延,对附近房屋造成破坏;19:00,水位继续增高。

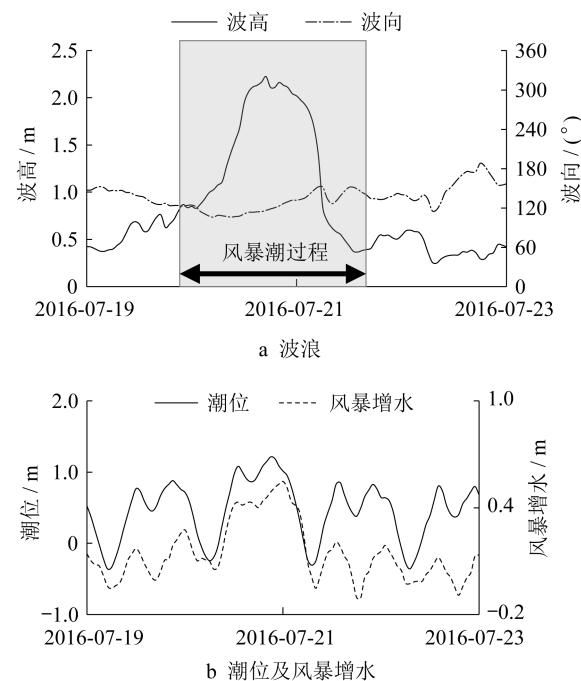
图9 2016年“720”风暴潮期间波况、潮位及风暴增水

图9为风暴潮期间波浪和潮位过程,有效波高从7月19日18时的0.63 m开始增加,至20日17时达到峰值2.22 m,21日7时衰减到0.70 m,整个风暴潮过程的平均有效波高为1.47 m。岸线与正北方向顺时针成65°~80°角,故波向在65°~280°之间的波浪均可以直接入射海滩。由图9a可知,风暴潮期间

的波浪均可以直接入射海滩,风暴潮对海滩存在持续且较强的影响。由图9b可知,风暴潮发生时平水桥海滩正处于大潮潮情,最大潮差为1.45 m,高于全年平均潮差0.74 m,最大潮位出现在20日21时,与有效波高峰值出现时刻接近,增强了对海滩的影响,最大风暴增水达0.55 m。

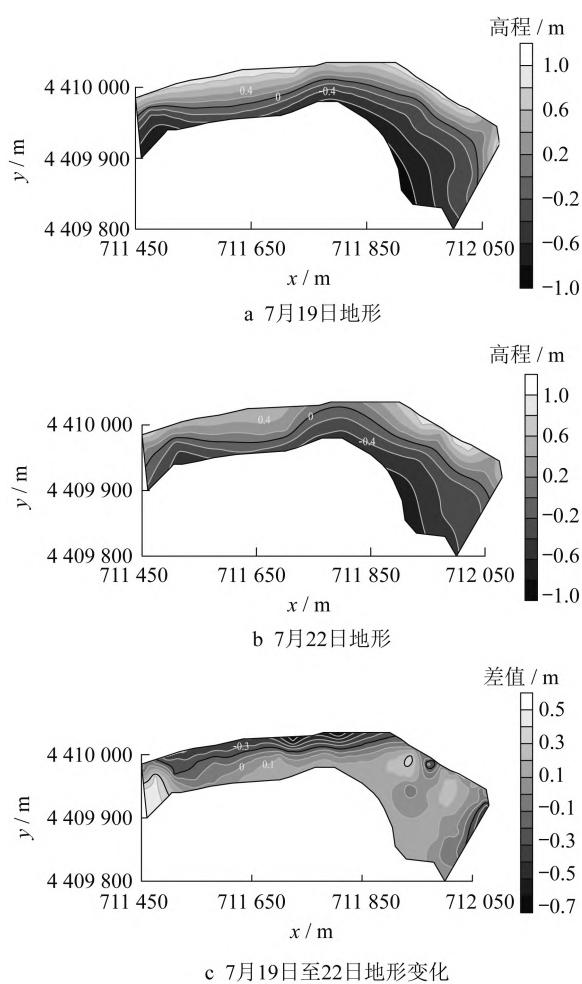
**图 10 2016 年 7 月 19、22 日潮间带 DEM 及 7 月 19~22 日地形变化**

图 10a、图 10b 分别为视频反演的 2016 年 7 月 19 日、7 月 22 日的潮间带数字高程模型 DEM，风暴潮对潮间带地形产生了重大影响，促使潮间带坡度趋于平缓，泥沙自滩肩向水下输移。进一步地，将两天的地形相减，得到风暴潮前后海滩地形冲淤变化，其中正值为淤积，负值为冲刷，如图 10c 所示。风暴潮期间，海滩沉积物整体呈离岸输运的趋势。海岸线（平均大潮高潮线）高程以上，海滩处于冲刷状态，潮间带处于淤积状态。大风浪导致岸滩及高潮带泥沙掀扬侵蚀，而在中、低潮带区域落淤，且自岸向海方向淤积厚度增加，低潮带最大淤积厚度达 0.6 m。

潮间带冲淤分布存在明显的空间差异。海滩中部受风暴潮影响最为剧烈，其坡度比两侧坡度更为陡峭，且无岬角等地形掩护，根据地形动力学的观

点，更陡的坡度对波能耗散性更弱，海滩受到风暴潮的影响也更为强烈<sup>[19]</sup>。海滩西侧处于平直岸段，地形变化最为剧烈；海岸线以上出现强烈的侵蚀，最大冲刷深度达 0.6 m，潮间带淤积明显。风暴潮期间波浪破碎，波生流方向自东向西，主导泥沙向西输移。平水桥海滩东侧，由于天然岬角及 NE-SW 向的人工潜堤岬头的遮蔽，海滩对风暴潮响应较弱，潮间带地形变化不明显，但冲淤变化情况较为复杂，整体以淤积为主，自东向西淤积厚度增加，靠近岬角侧存在部分区域侵蚀，天然岬角和人工潜堤岬头对岸段起到一定保护作用，提高了抵御风暴能力。

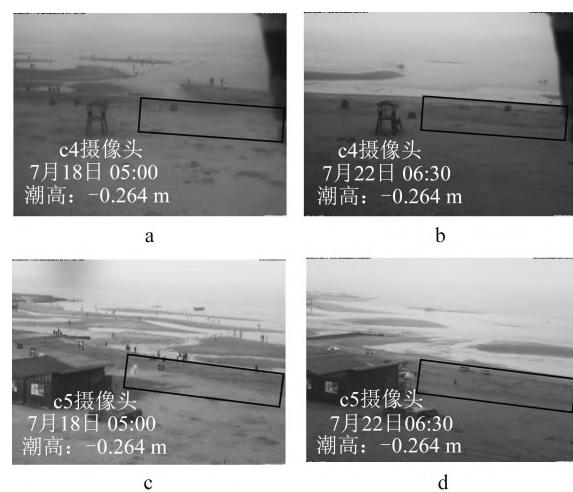
**图 11 2016 年 7 月 18 日和 7 月 22 日同一潮高下海滩图像**

“720”风暴潮在短期内对海滩输入了大量能量，造成海滩地形的剧烈变化。图 11 为平水桥海滩 2016 年 7 月 18 日、22 日的同一潮高下 4、5 号摄像头的实景照片。通过对比风暴潮前后的实景照片，发现滩肩上存在较为明显的冲刷，砂质粗化，如方框区内的滩面沉积物明显变粗；在同一潮高下的海滩出露面积明显减小，表明潮间带淤积，印证了风暴潮造成的滩肩及高潮带侵蚀，海滩整体坡度趋于平缓，岸滩及高潮带泥沙向海输移。对图 10 海滩 2016 年 7 月 19 日和 22 日地形进行处理，得到对应的海岸线位置，如图 12 所示。风暴潮发生前（7 月 19 日），滩肩宽度为 130.80 m，风暴潮之后（7 月 22 日）为 135.14 m，风暴潮导致滩肩冲刷，滩肩高程降低，冲刷下的泥沙落淤在潮间带，导致海岸线向海推进 4.34 m。

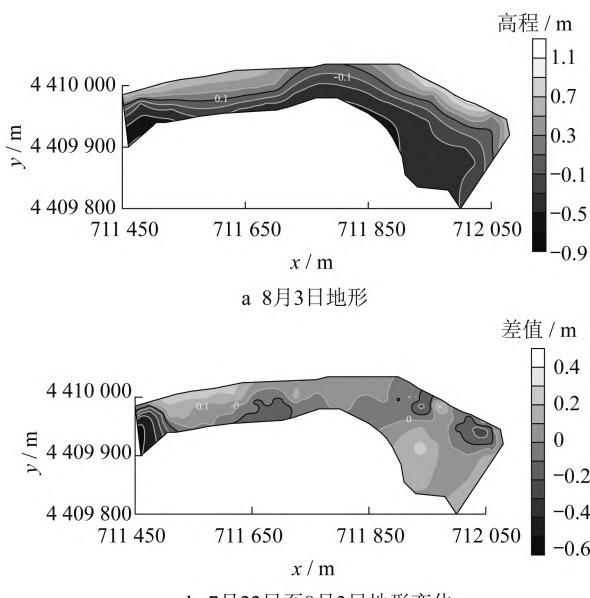
图13 潮间带地形及地形变化

暴潮后14d(8月3日)的20张Argus图片进行解译,提取水边线,进而插值反演得到风暴过后8月3日的地形,如图13a所示;将8月3日与7月22日的地形相减,得到7月22日~8月3日地形变化,即风暴潮过后14d的海滩地形冲淤变化,如图13b所示。

由图13可知,自7月22日~8月3日,潮间带整体以淤积状态为主,在空间上将海滩大致分为东、中、西三个区域,海滩东部受人工潜堤岬头和天然岬角影响,地形变化较为复杂,高潮带轻微冲刷,中低潮带淤积,淤积厚度小于0.2 m;海滩中部为平直岸段,整体呈上淤下冲的状态,高潮带区域淤积厚度小于0.1 m,中低潮带冲刷,冲刷深度小于0.2 m;海滩西侧也为平直岸段,地形演变规律与海滩中部较为一致,即上淤下冲,但变化程度更为剧烈,高潮带最大淤积厚度达0.3 m,低潮带最大冲刷深度达0.5 m。

综观海滩整体,发现在7月22日~8月3日的潮间带演变中,平直岸段与岬角掩护岸段变化呈现出不同的规律,岬角掩护岸段高潮带微冲而中低潮带淤积,泥沙离岸输移;平直岸段演变主要受中小恢复浪的作用,呈现出上淤下冲的态势,泥沙由中低潮带向高潮带输移。
