論文題目	<u>基于 Argus 監測數據的海灘對連續風暴 的響應研究——以舟山東沙海灘為例</u>
作者姓名	<u>郭俊麗</u>
學科、專業名稱	<u>自然地理學</u>
研究方向	<u>河口海岸環境演變</u>
指導教師	<u>時連強 教授級高工 高建華 副教授</u>

Research of Beach Response to Continuous Storms Using Argus Monitoring Data: A Case Study of Dongsha Beach in Zhoushan

毕业论文题目：基于 Argus 监测数据的海滩对连续风暴的响应研究

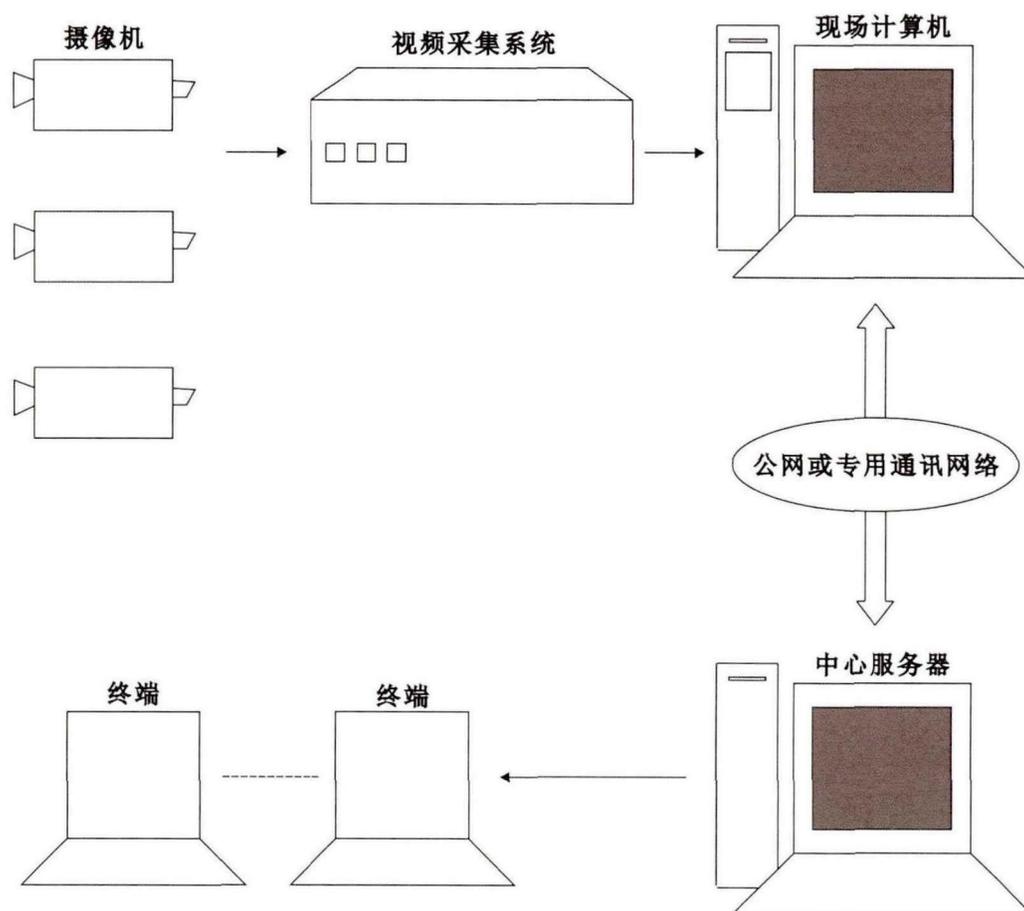
图 1-1 Argus 系统组成

二十世纪八十年代,美国俄勒冈州立大学的 Rob Holman 教授所在的海岸影像实验室研发了一套基于海岸线的 Argus 海岸遥测系统。它利用设立在岸边一定高度建筑物或支架上高分辨率的数码摄像探头以及气象探头来获取对平常和台风等灾害天气下海滩及近海海域的图像,通过对图像进行处理获取海滩与近海海域的定量数据,从而实现对海滩与近海海域的实时在线以及高精度的监测。该系统主要由现场视频测站、公共或者专用通讯网、中心服务器系统等部分组成(图 1-1)。

Argus 现场视频测站通常由 4~6 个摄像机组成, 覆盖 180° 视野范围, 根据摄像机安置高度和相机镜头焦距, 观测区域的空间范围可以达到 3-6 km, 同时给出一个平面上的各物理量信息(区别于传统的单点测量手法); 在时间尺度上, Argus 系统可以实施从不到一秒到连续数年的观测, 甚至更长(区别于只能在指定时间段内进行测量的传统方法)。数据采集的过程是自动化的。

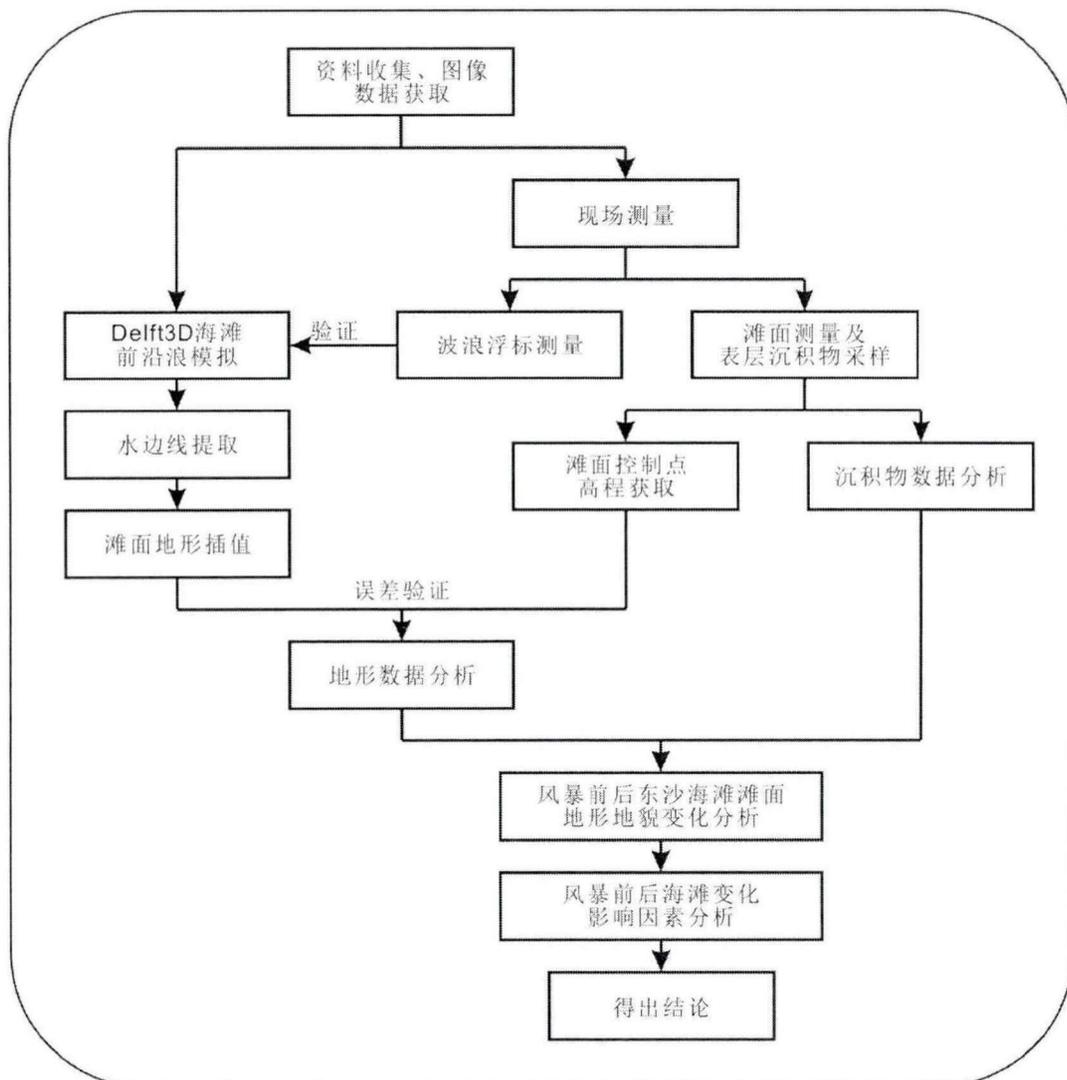
图 1-2 研究技术路线

研究思路：论文技术路线如图 1-2 所示，首先获取风暴数据以及在风暴发生时的波浪潮汐数据、Argus 图像数据，然后用 Delft3D 模型将海滩前沿浪进行模拟、验证。以朱家尖岛外的波浪浮标数据为边界条件，通过地形水深、岸线、和已有波浪数据，利用 Delft3D 正交网格模拟东沙海滩近岸浪的数值。而后将所获得的波浪数据和另外一个波浪浮标数据进行对比验证。将潮位、波浪数据通过 FDM 应用模块导入 Argus 数据库以供 Argus 水边线高程模型计算使用。之后进行图像融合、水边线提取、滩面地形插值及验证、冲淤量计算，分析总结风暴影响下海滩的地形地貌变化及其影响因素，最终得出结论。

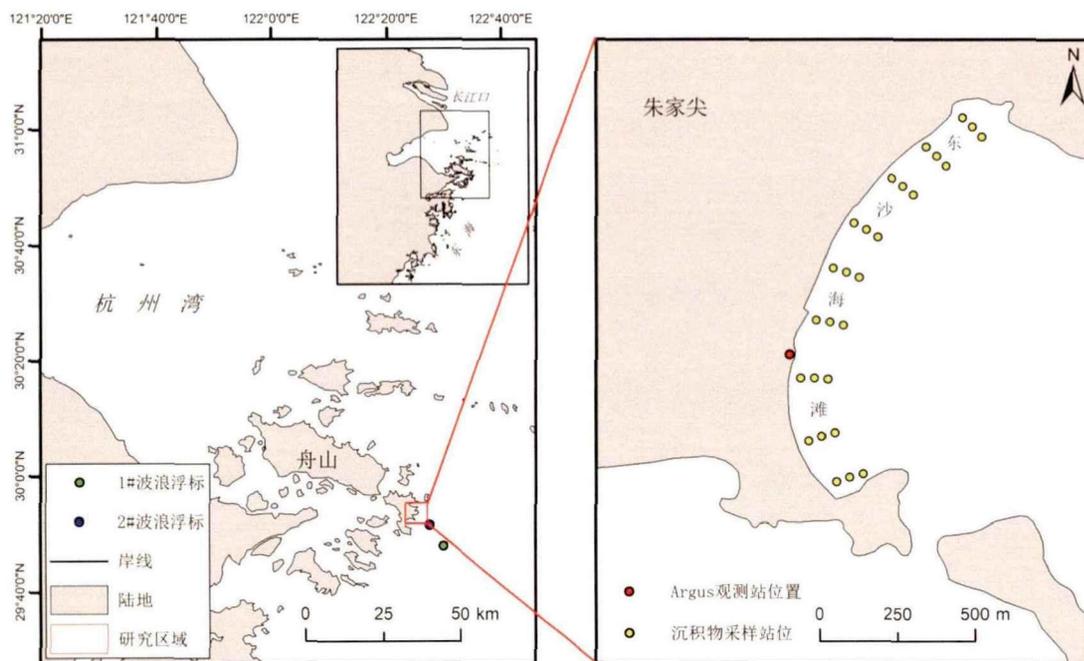
图 2-1 研究区域及 Argus 观测站位置示意

东沙海滩位于浙江省舟山市朱家尖岛的东部（图 2-1），全长约 1440 m，宽约 250 m，面朝东海，南邻后门山岛，北接牛泥塘山。东沙是砂质海滩，整个海滩呈 NNE-SSW 走向，两端的岬角伸入海中，是典型的岬湾型海滩。海滩附近以丘陵地貌为主，山势平缓，没有入海河流的物质输入（夏小明，2014）。

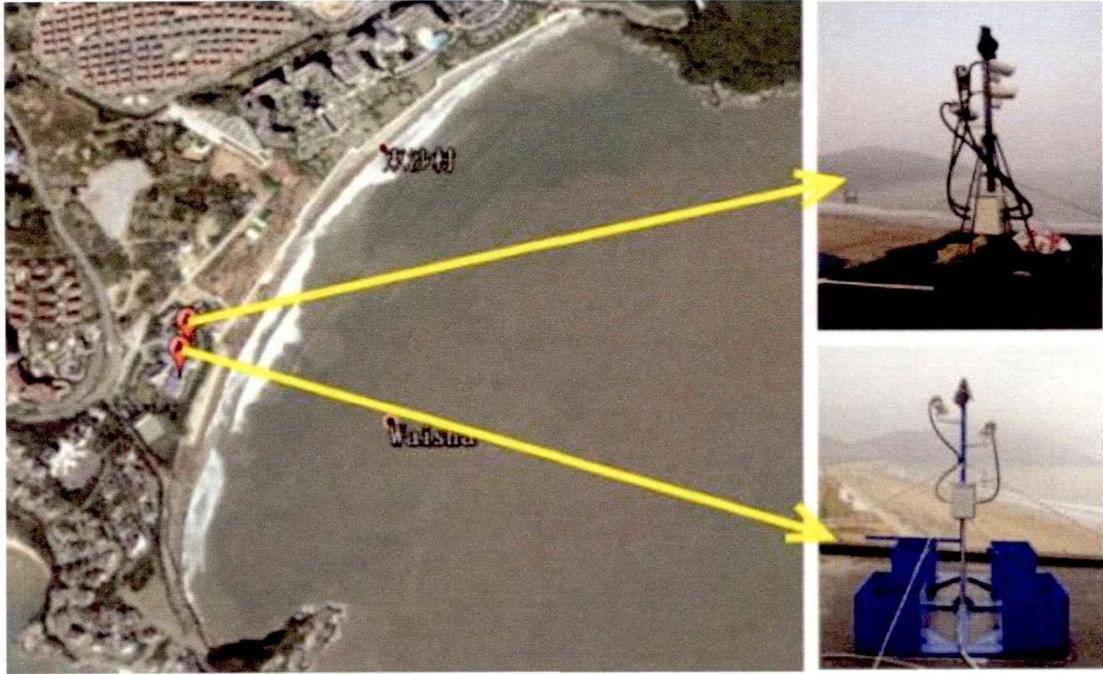
图 3-2 Argus 观测站示意图

自 2015 年 5 月大陆首套 Argus 视频监测系统（图 3-2）在舟山市朱家尖岛东沙海滩安装成功后，已经获得了长期、实时且连续的监测图像数据，包括瞬时图像（snap-shot image）、时均图像（time-exposure image）、方差图像（variance image），图像分辨率为 2448×2048。本研究主要利用瞬时图像和时均图像分析海滩的变化。我们从图像数据集中选取 2016 年 9 月 16 日-9 月 21 日（风暴“马勒卡”前后）以及 2016 年 10 月 4 日-10 月 5 日（风暴“暹芭”前后）的图像以进行后续的分析处理。

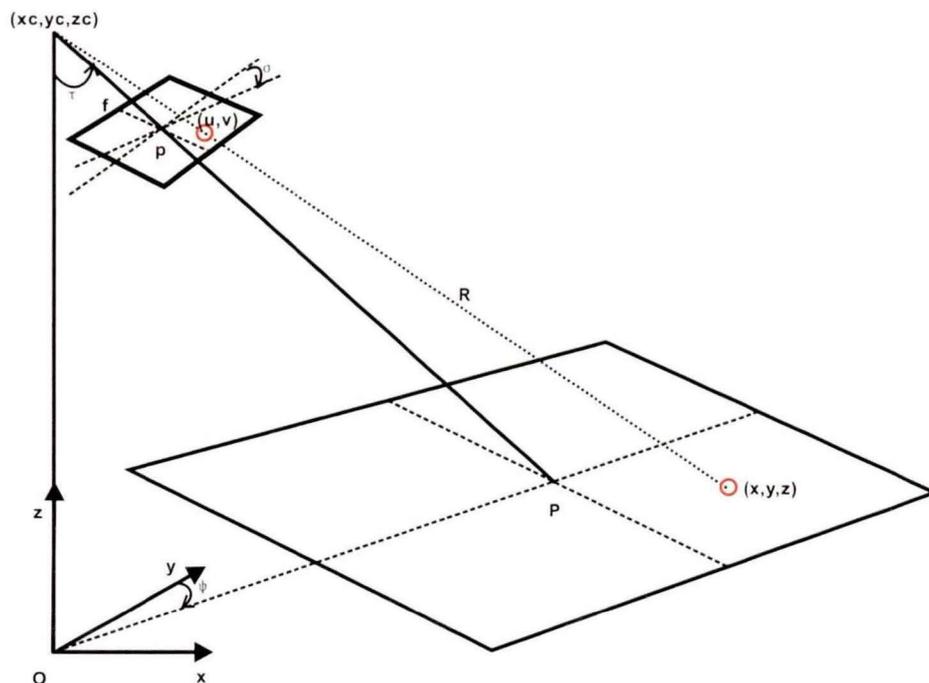
图 3-3 坐标转换原理示意图 (Aarninkhof,2003)

其中 $L_1 \sim L_{11}$ 是七个未知数 ($\tau, \varphi, \sigma; x_c, y_c, z_c; f$) 的线性函数的系数。这七个未知数可以借助通过已知的图像和现实世界坐标获取的一系列参考点 (也称为地面控制点 (Ground Control Points), 或 GCP) 来确定。为了获得坐标转换所需要的地面控制点, 2015 年 5 月安装前用 RTK GPS 测量了海滩周围明显轮廓的控制点以及滩面上的控制点 (如图 3-4a)。通过图像校正与坐标转换, 将处理后的 6 个摄像头的图像进行图像以一定的角度融合, 获得海滩的全景图与平面图 (图 3-4b、图 3-4c)。

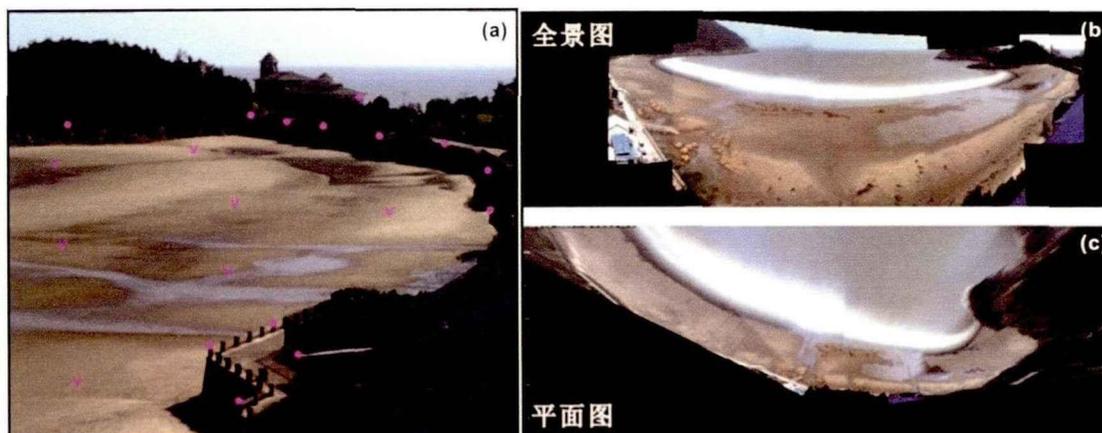
图 3-4 (a) C1 摄像头安装控制点测量示意图 (原点为海滩周围的明显轮廓控制点, V 为滩面上的控制点); (b) 和 (c) 东沙海滩 2016 年 9 月 16 日的全景图与平面图

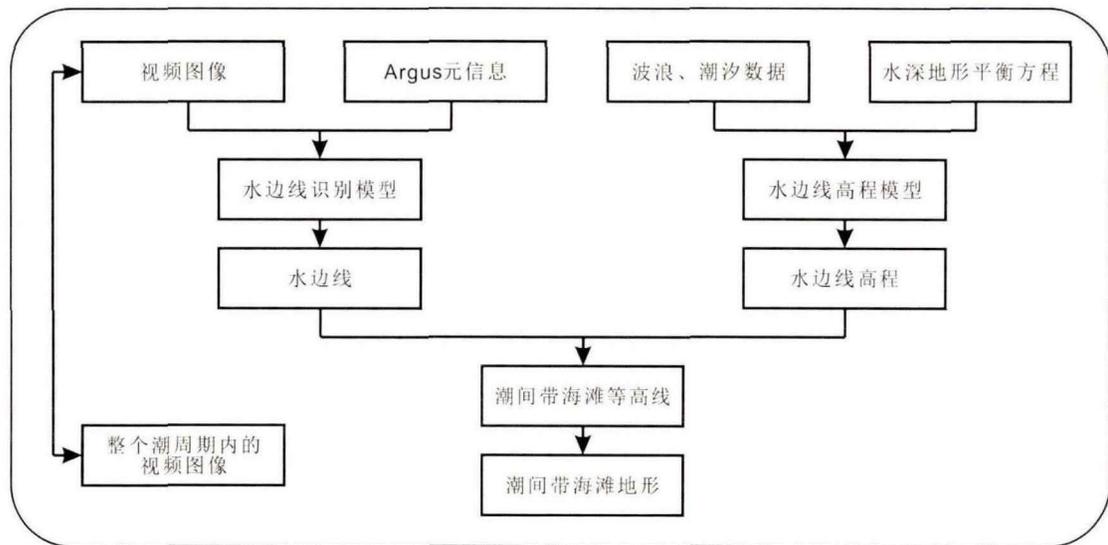
图 3-6 IBM 模块工作原理

由于 Argus 系统中的 IBM 模型旨在从时均图像中识别水边线的位置, 因此 IBM 高程模型必须考虑在平均时间内影响水边线瞬时位置的所有物理过程 (Janssen, 1997), 即潮位, 风生或浪生增水, 破波引起的波增水和漩涡振荡等。水边线高程 (即水位) Z_0 (式 3-3) 受参考水位 $Z=Z_{ref}$ 以上的潮汐变化 ΔZ_{tide} 、风暴潮引起增加的水位 ΔZ_{storm} 以及局部风增水 ΔZ_{wind} 的共同影响, 公式如下:

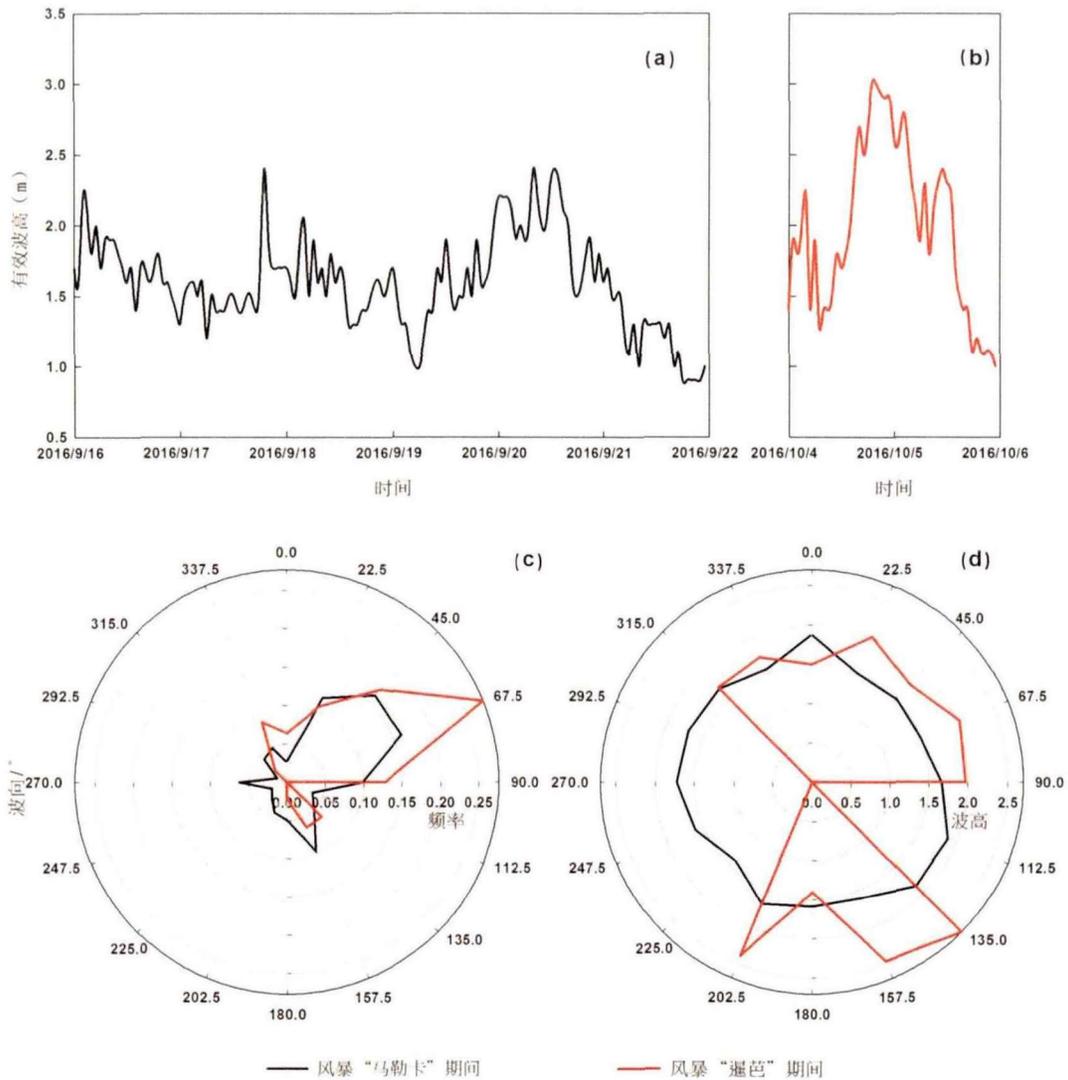
风暴“暹芭”发生期间平均风速达 5.51 m/s，风速最大值为 11 m/s，发生于 2016 年 10 月 4 日 14 时，风暴“暹芭”期间的主风向为北向和西北向；“暹芭”发生期间的主要波向为东北向、东南向，最大波周期 13.4 s，平均波周期 9.8 s，最大有效波高 3 m（东向浪），发生于 2016 年 10 月 4 日 19 时，平均有效波高 1.97 m，风暴期间海滩附近海域的最大潮位 221 cm，出现在 10 月 4 日 11 时，“暹芭”发生期间的最大风暴增水值为 51 cm。

图 3-9 风暴发生期间波浪状况 (a.风暴“马勒卡”发生期间有效波高; b.风暴“暹芭”发生期间有效波高; c. 两次风暴发生期间各波向频率; d. 两次风暴发生期间各波向平均有效波高)

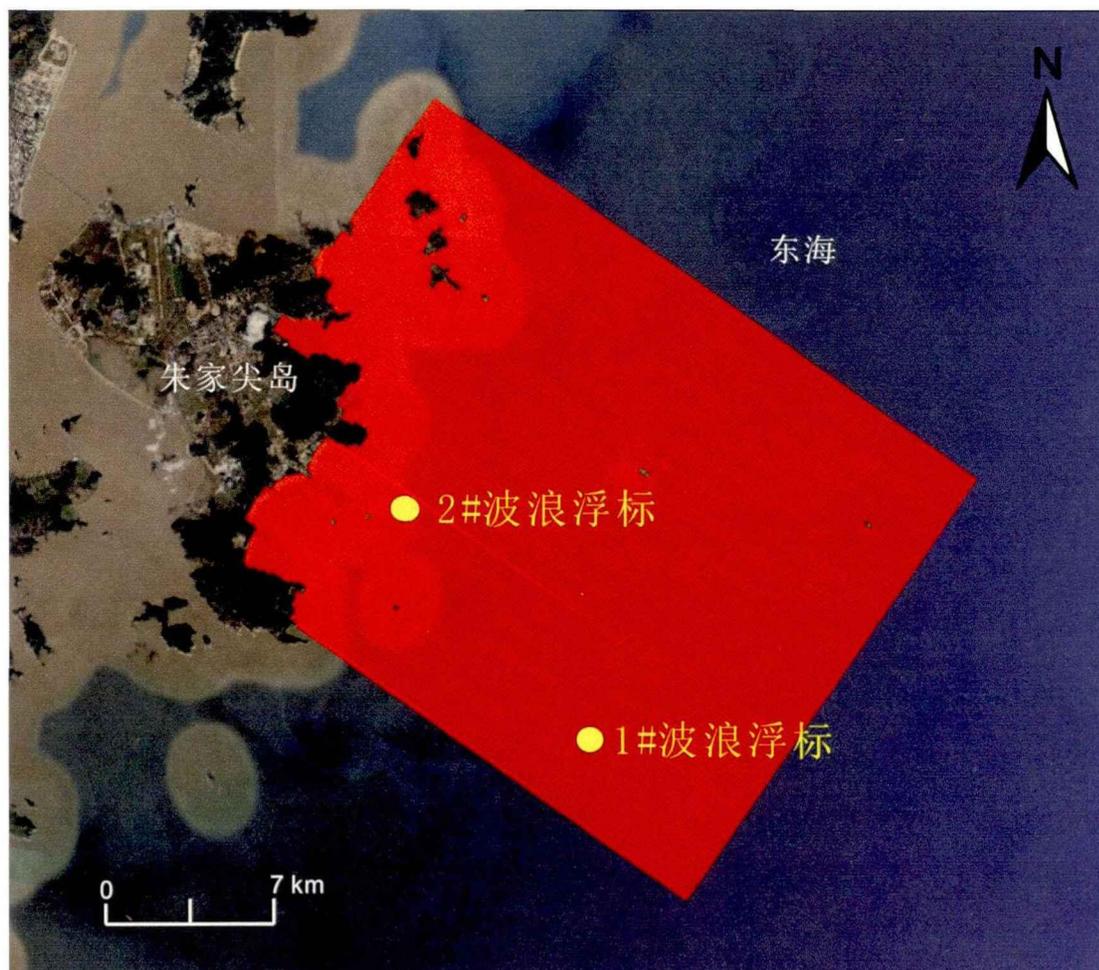
图 3-12 波浪计算网格示意图

本研究以 1#波浪浮标 (水深大约 20 m) 测得的朱家尖岛外的波浪数据为边界条件, 结合地形水深、岸线、以及风速风向数据, 采用正交网格 (图 3-12), 建立 Delft3D SWAN 波浪模型, 模拟计算东沙海滩的前沿波浪。2#波浪浮标 (水深大约 16 m) 在网格中的位置是 (87,48), 东沙海滩所需波浪数据在网格中的位置是 (36,47)。模型的计算范围在 $29.75^{\circ}\sim 30^{\circ}\text{N}$ 和 $122.2^{\circ}\sim 122.9^{\circ}\text{E}$ 之间, 主要包括朱家尖岛东部海域; 模型的网格大小约为: $100\text{ m}\times 100\text{ m}$; 因高程验证需要 2016 年 5 月 4 日的数据, 而两次风暴发生的时间分别为 2016 年 9 月 16 日-9 月 21 日、10 月 4 日-10 月 5 日, 综合考虑后将模拟时间段设置为 2016 年 5 月 4 日 00:00 至 2016 年 10 月 6 日 23:00, 每小时计算一次波浪场; 在模拟过程中考虑了水深变化引起的波浪破碎、底部摩擦造成的能量损耗以及波浪绕射、折射和白帽损失 (Komen et al.,1994) 等物理现象。

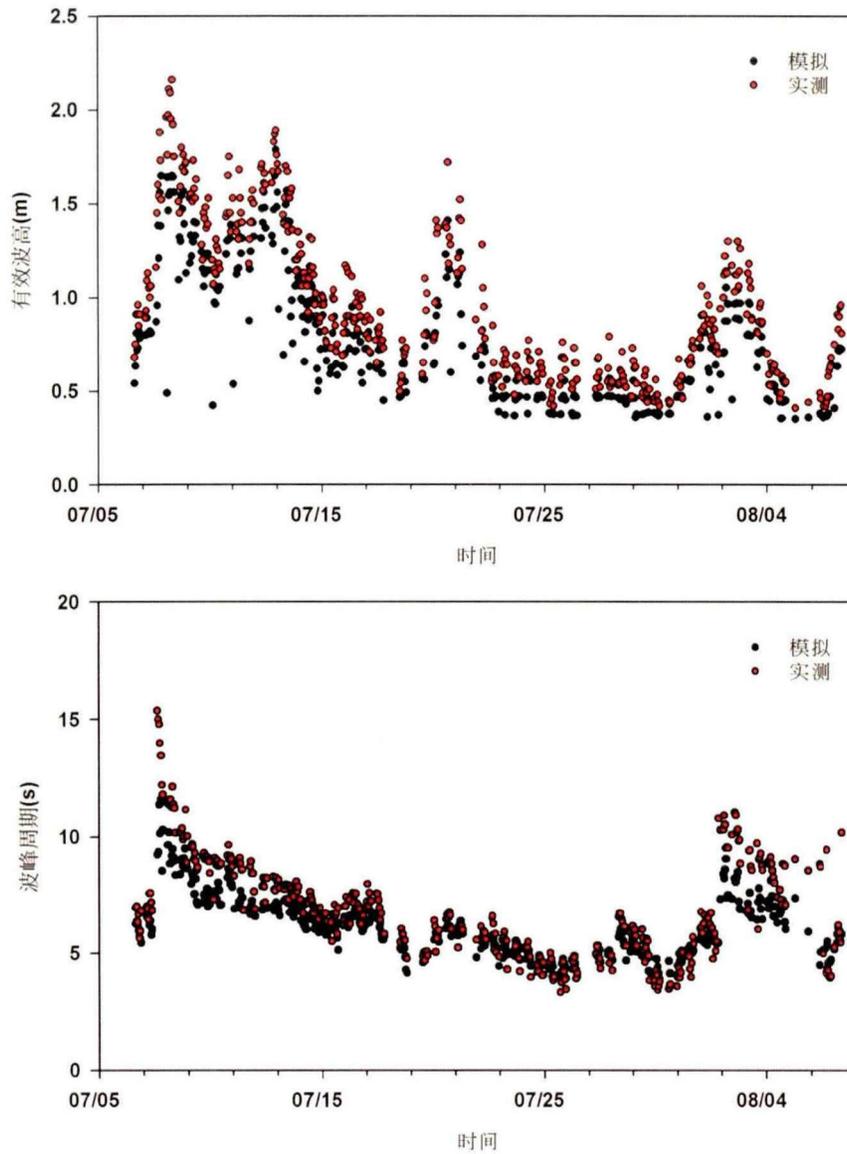
图 3-13 波浪模拟验证图

由于东沙海滩走向为 NNE-SSW，而模型默认波浪是由海向陆传播，因此部分西向浪 ($225^{\circ}\sim 315^{\circ}$) 的模拟波高为零，这虽然符合实际情况，模型结果也是合理正确的，但在同观测据对比时我们把西向和偏西向的模拟结果排除在分析之外。实测数据与模拟结果的对比如图 3-13 所示，模拟的有效波高和波峰周期与实测数据基本一致，相对误差分别为 18.87% 和 11.79% (结果为去除偏西向浪之后的相对误差)。图中红色点为验证观测站 (2#波浪浮标) 于 2016 年 7 月 6 日 15 时至 2016 年 8 月 7 日 9 时观测获得的波浪数据，黑色点为同时间段该测站波浪模型计算结果。

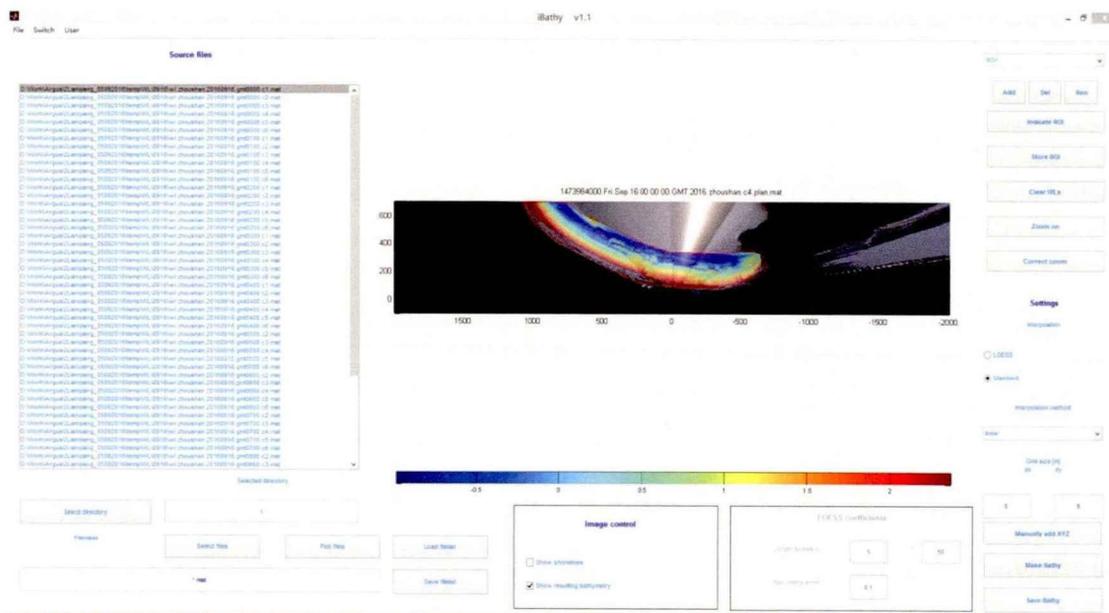
图 3-14 iBathy 模块工作界面

利用 Argus 视频图像监测系统中的 iBathy 模块可以获得整个滩面的地形数据，其所采用的插值方法为 Matlab 线性插值，操作界面如图 3-14 所示。

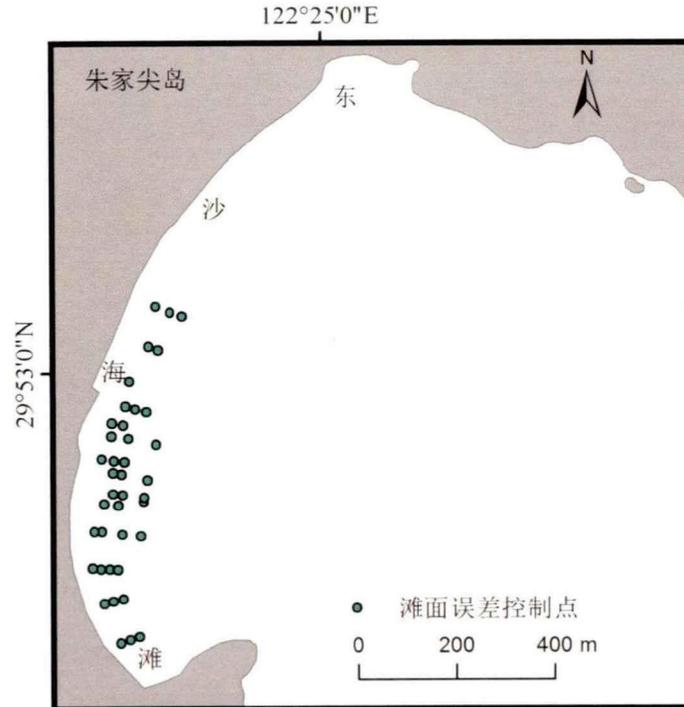
图 3-15 滩面误差控制点站位

为了验证通过 iBathy 插值所获数据的误差，我们使用 RTK GPS 于 2016 年 5 月 4 日对东沙海滩又进行了一次现场勘测，共在潮间带内测量 41 个控制点以验证视频测量数据的精度（高程均为国家 1985 黄海高程），C1~C6 摄像头覆盖范围内控制点个数分别为 11、6、7、6、5、6（图 3-15）。

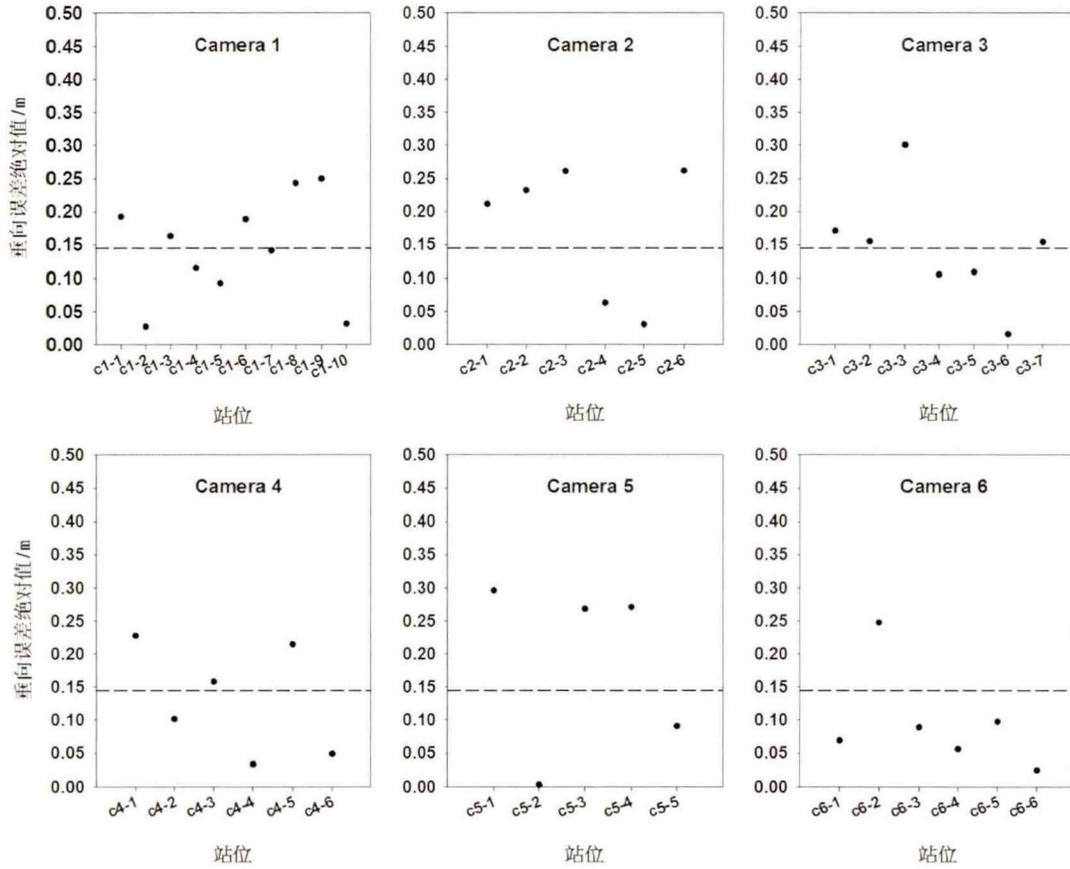
图 3-16 各摄像头垂向误差验证

将 RTK GPS 滩面地形勘测点及 Argus 地形插值结果中对应点的高程进行比较,发现垂向相对误差为 15%且误差全部分布在 0.3 m 以下(图 3-16),6 个摄像头(C1~C6)误差平均值为 0.145 m,小于视频监测系统设计时的误差最大值 0.25m,与很多已有研究相比数值相当(Holland et al., 1997; Harley et al., 2007; Holman et al., 2007; Siegle et al., 2007; Ruggiero and List, 2009; Alegria and Masselink, 2010; Archetti and Romagnoli, 2011; Archetti et al., 2015)。我们通过比较两控制点之间的实测距离与 Argus 数据算得的两点距离来测算平面距离误差(图 3-27),得出平面距离误差平均值为 11.73 m(剔除异常值),误差值主要集中在 0~10 m,误差众数在允许范围(0.5~20 m)内(Aarninkhof, 2003)。误差分布呈现出以下规律:离 Argus 观测站距离越近,垂向和平面误差越小;误差控制点之间的间距越大,平面距离误差越大。

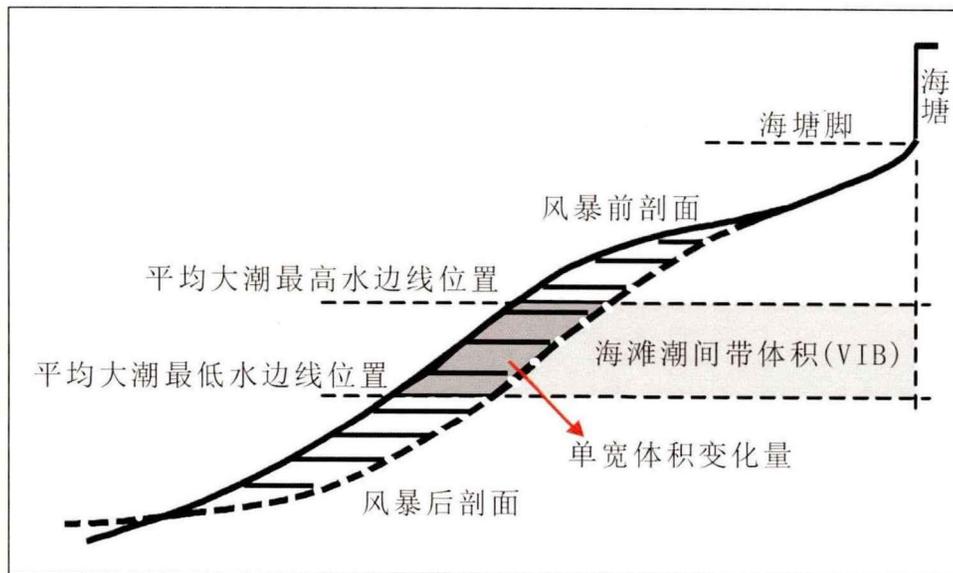
图 3-18 冲淤量计算原理

潮间带海滩体积变化即风暴前后剖面内的横向剖面沙体积 (Hamm et al., 2003), 其边界由海塘脚在海岸边的位置和平均大潮最高最低水边线位置构成(图 3-18), 以潮间带海滩体积的变化量代表剖面的冲淤情况。

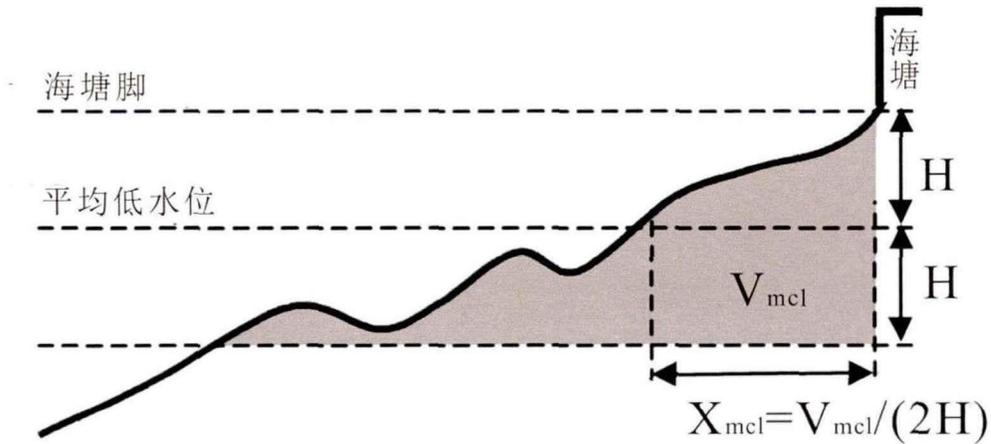
图 3-19 海滩滨线位置示意图

除了采用冲淤量表示风暴前后海滩的变化外, 另引入海滩滨线位置 (X_{mcl}), 如图 3-19, X_{mcl} 由位于平均低水位以上 H 高度处的海塘脚和平均低水位以下的等深度 H 处的深度等值线之间的跨岸剖面中砂质沉积物的体积所确定 (Hamm et al., 2003)。通过长期的视频图像监测与计算, 我们可以预测瞬时滨位置, 同时将其与基础滨线位置相比较。

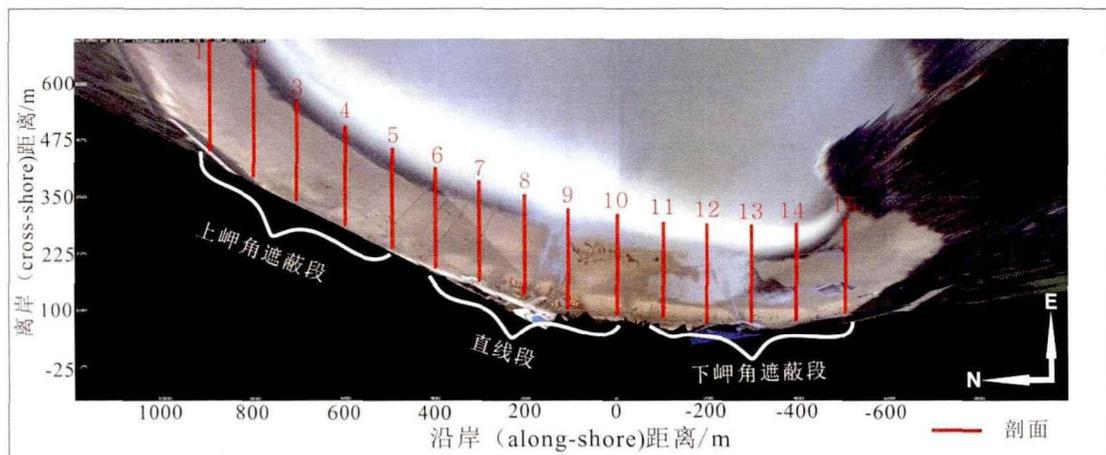
图 3-20 剖面设置图

为了便于分析，根据海滩平面形态，我们将东沙海滩划分为上岬角遮蔽段、直线段和下岬角遮蔽段。所获得的图像数据坐标系均以 Argus 观测站位置为原点，沿岸方向（y 轴）向北和离岸方向（x 轴）向东为正。以 Argus 六个摄像头融合图像为基础，在滩面上每隔 100 m 设置一条剖面（图 3-20），从北向南依次设置 15 条（由 $y=900$ 到 $y=-500$ ）。

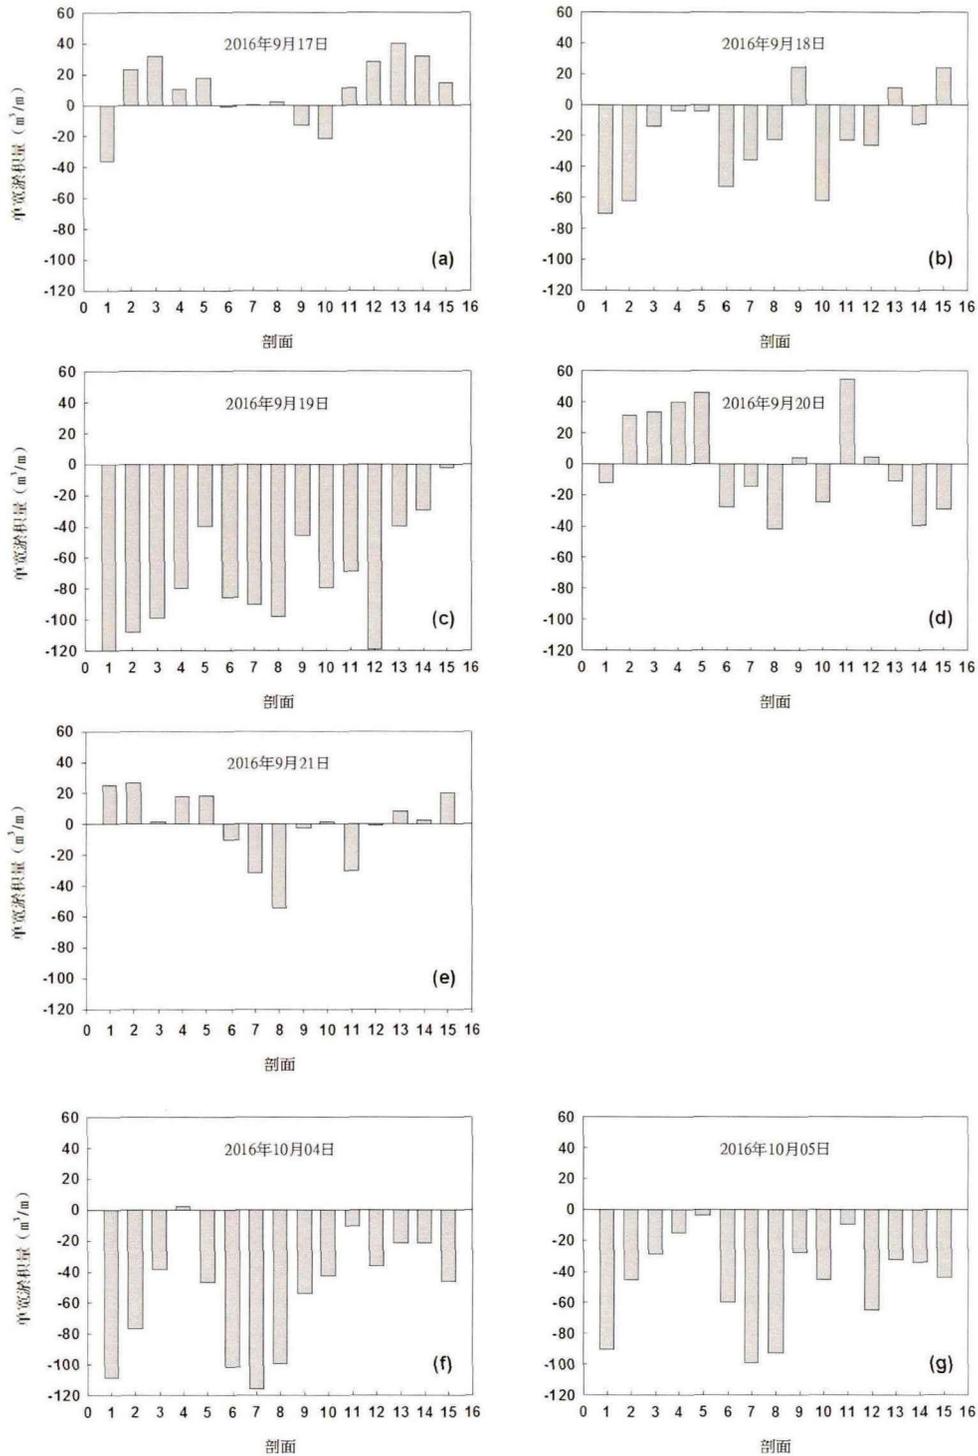
图 4-9 风暴发生期间各剖面单宽体积变化量

由图 4-9 (a) 可知, 风暴“马勒卡”严重影响东沙海滩前(2016 年 9 月 17 日) 仅有 4 个剖面出现侵蚀, 其他剖面有略微的淤积或保持不变, 海滩上 15 个剖面的单宽体积变化量平均值为 $9.26 \text{ m}^3/\text{m}$, 这时的海滩较为稳定, 上下岬角遮蔽段略微淤积, 直线段冲淤平衡。2016 年 9 月 18 日研究区进入了风暴“马勒卡”的七级风圈区, 如图 4-9 (b) 所示, 海滩各剖面开始出现侵蚀, 15 个剖面单宽体积变化量平均值为 $-22.03 \text{ m}^3/\text{m}$, 以上岬角遮蔽段和直线段的侵蚀为主, 下岬角遮蔽段侵蚀程度较弱。2016 年 9 月 19 日, 风暴“马勒卡”过后, 海滩遭受了全面的严重侵蚀, 单宽体积变化量的平均值为 $-73.75 \text{ m}^3/\text{m}$, 平面上的侵蚀程度由北至南逐渐递减, 有沿岸的纵向输沙现象(图 4-9 (c))。之后风暴逐渐消亡, 海滩虽仍有少量的侵蚀, 但有开始恢复的迹象, 如图 4-9 (d)、(e) 所示。在第二次风暴“暹芭”过后, 海滩再一次遭受了较严重的侵蚀, 其中直线段的侵蚀最为严重, 海滩 15 个剖面平均单宽侵蚀 $54.56 \text{ m}^3/\text{m}$ (图 4-9 (f)、(g))。

剖面	单宽体积变化量 (m ³ /m)	
	第一次风暴后	第二次风暴后
1	-120.5	-108.5
2	-108.3	-76.7
3	-98.9	-38.3
4	-79.9	2.1
5	-39.7	-46.6
6	-85.7	-101.9
7	-90.4	-116.1
8	-98.3	-99.7
9	-45.58	-53.77
10	-79.25	-42.3
11	-69.04	-10.74
12	-118.84	-36.25
13	-39.81	-21.7
14	-29.58	-21.6
15	-2.43	-46.3
平均值	-73.75	-54.56

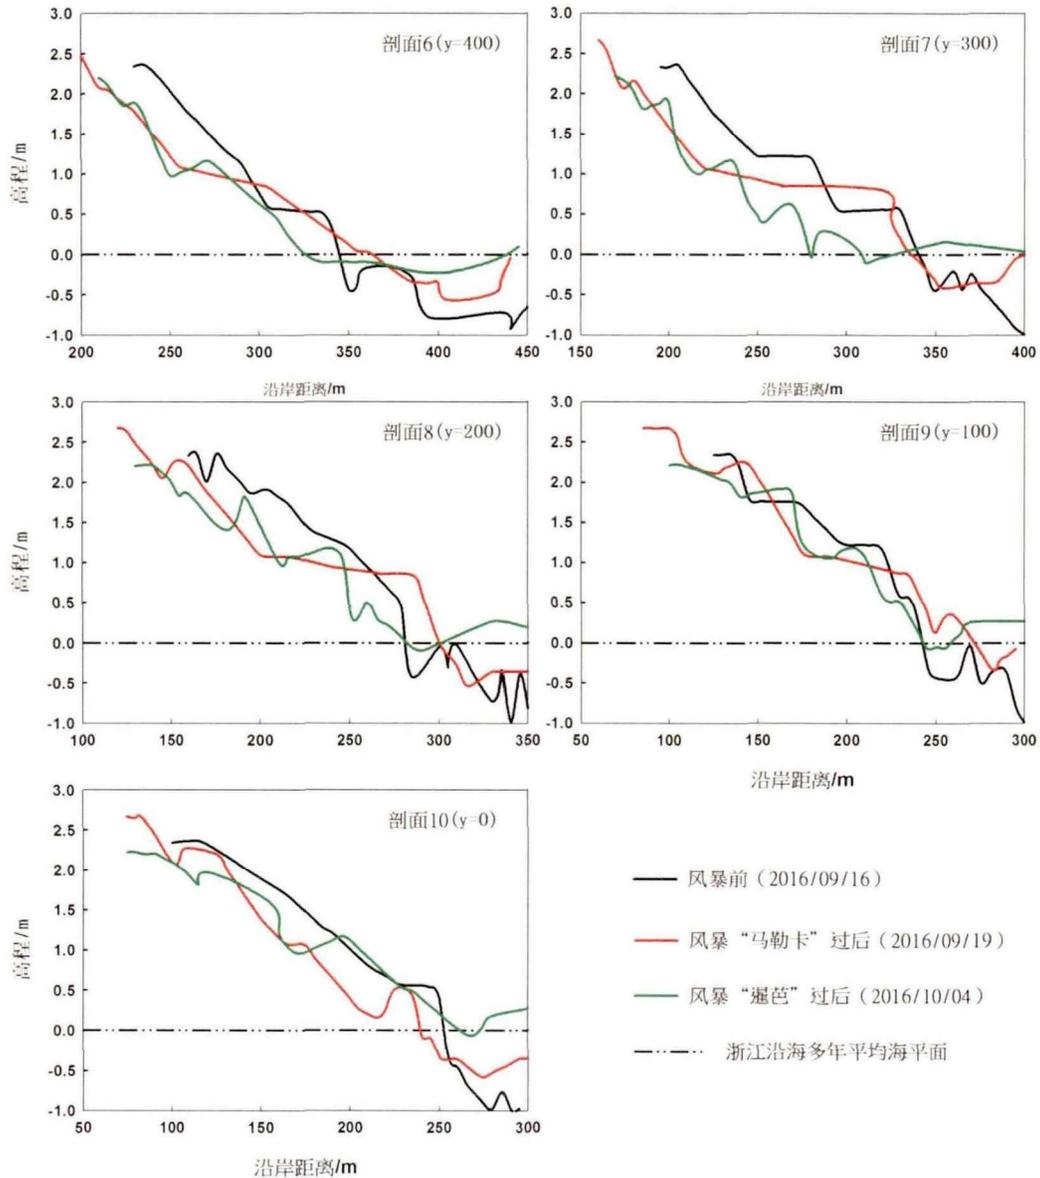
图 4-11 直线段剖面

东沙海滩直线段（剖面 6~10）各剖面在风暴“马勒卡”发生前后普遍侵蚀（图 4-11），各个剖面的形态与上岬角遮蔽段相比较为曲折。直线段 5 个剖面冲淤分布亦是以多年平均海平面为界，多年平均海平面以上呈现为侵蚀状态、以下为轻微淤积。风暴“马勒卡”过境后海滩直线段各剖面单宽体积变化量由北至南依次为 $-85.7 \text{ m}^3/\text{m}$ 、 $-90.4 \text{ m}^3/\text{m}$ 、 $-98.3 \text{ m}^3/\text{m}$ 、 $-45.58 \text{ m}^3/\text{m}$ 、 $-79.25 \text{ m}^3/\text{m}$ （表 4-1）。

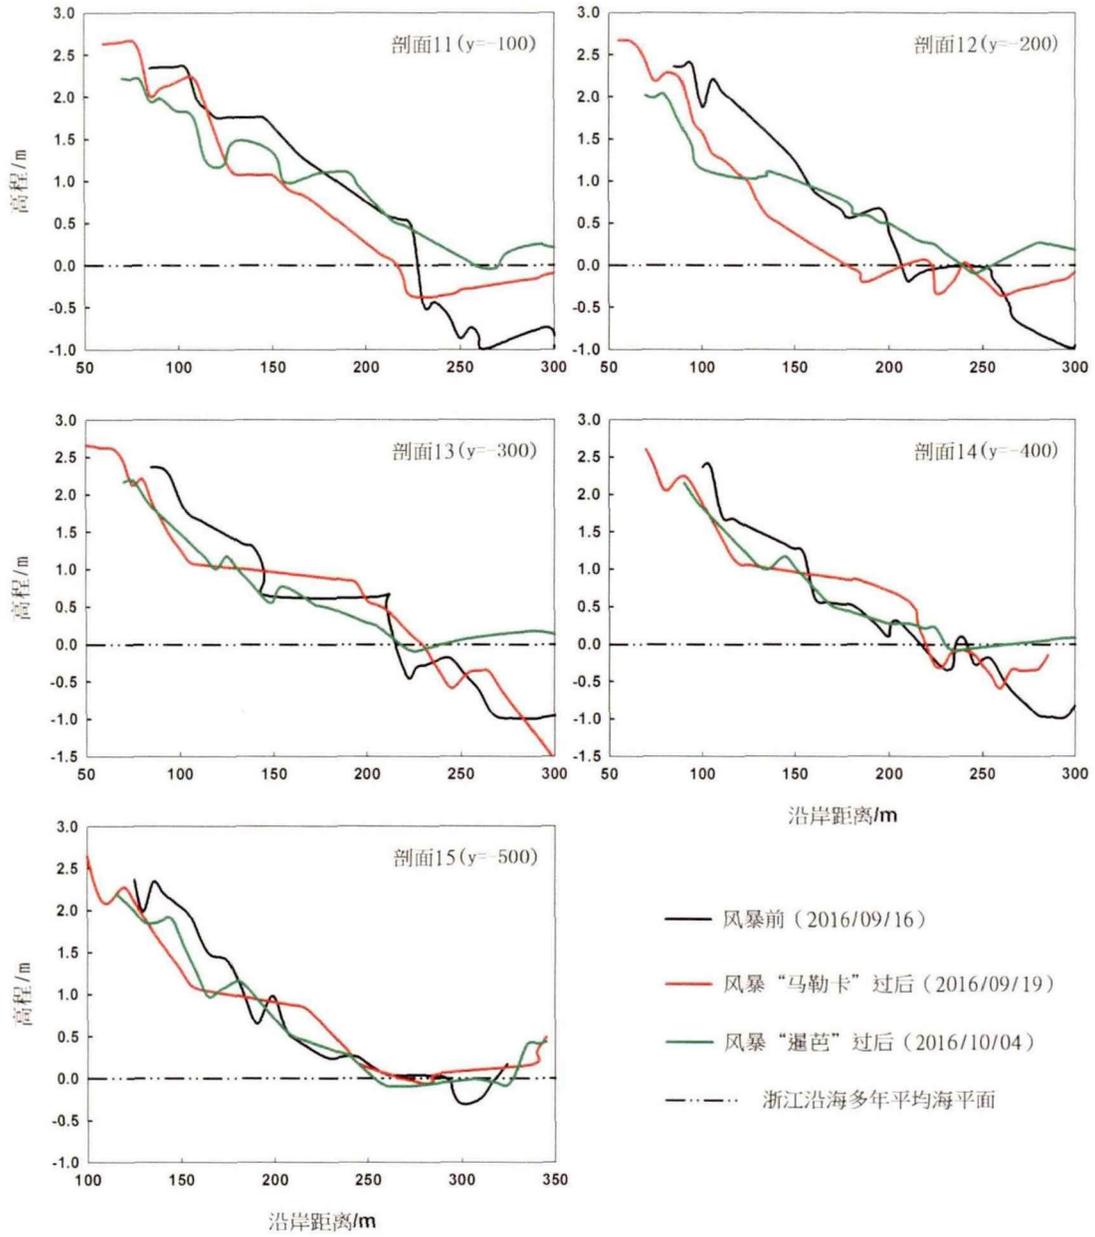
图 4-12 下岬角遮蔽段剖面

由表 4-2 可知，在风暴发生前下岬角遮蔽段各剖面的平均坡度为 1/71，风暴“马勒卡”过后变为 1/82，风暴“暹芭”过后则又变为 1/108。

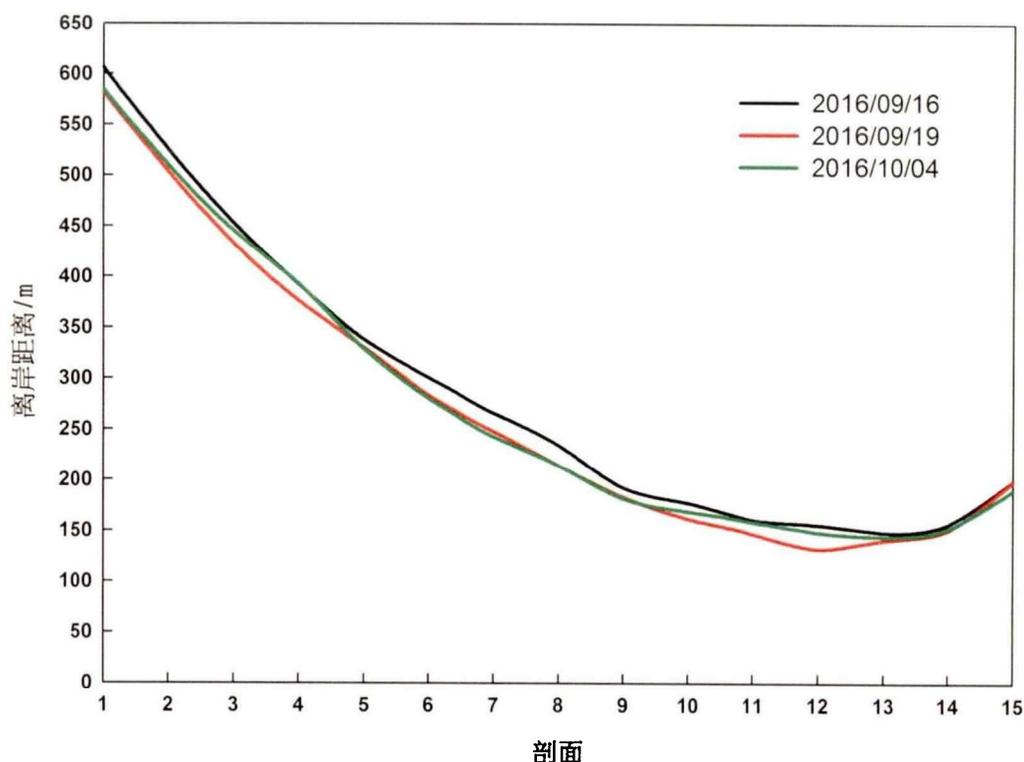
图 4-13 风暴前后海滩潮间带滨线位置变化

海滩不同位置的潮间带滨线后退程度不同且与剖面形态变化相呼应,直线段剖面后退最为严重,上岬角遮蔽段和下岬角遮蔽段相对较轻。与美国《海滨防护手册》所报道的海滩经过一次中等强度风暴袭击后的状态相对照(U S Government printing office, 1975),风暴“马勒卡”和风暴“暹芭”袭击东沙海滩时,都大体相当于强风暴浪对海岸的侵蚀。

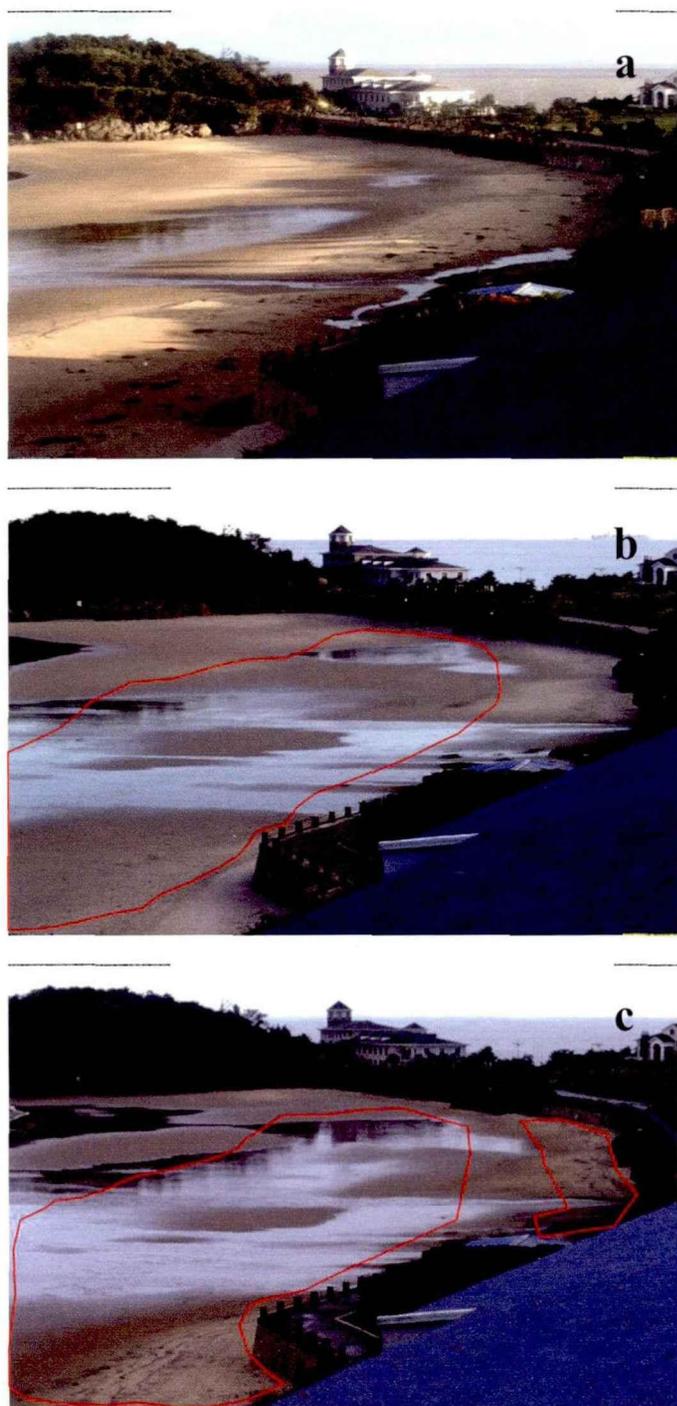
海滩砾石带对连续风暴的响应呈现出以下特征:从横向上看,风暴后滩面砾石增加,颗粒稍细的砾石遍布整个滩面,颗粒较粗的砾石在海塘脚分布较多。在纵向的分布上,海滩不同岸段出露的砾石量不同,风暴前后都呈现出北部和中部砾石出露较多、南部相对较少。

图 4-15 C1 摄像头风暴前后 snap 图像 (a 为风暴前, b 为风暴“马勒卡”后, c 为风暴“暹芭”后; 红线中的区域为砾石带)

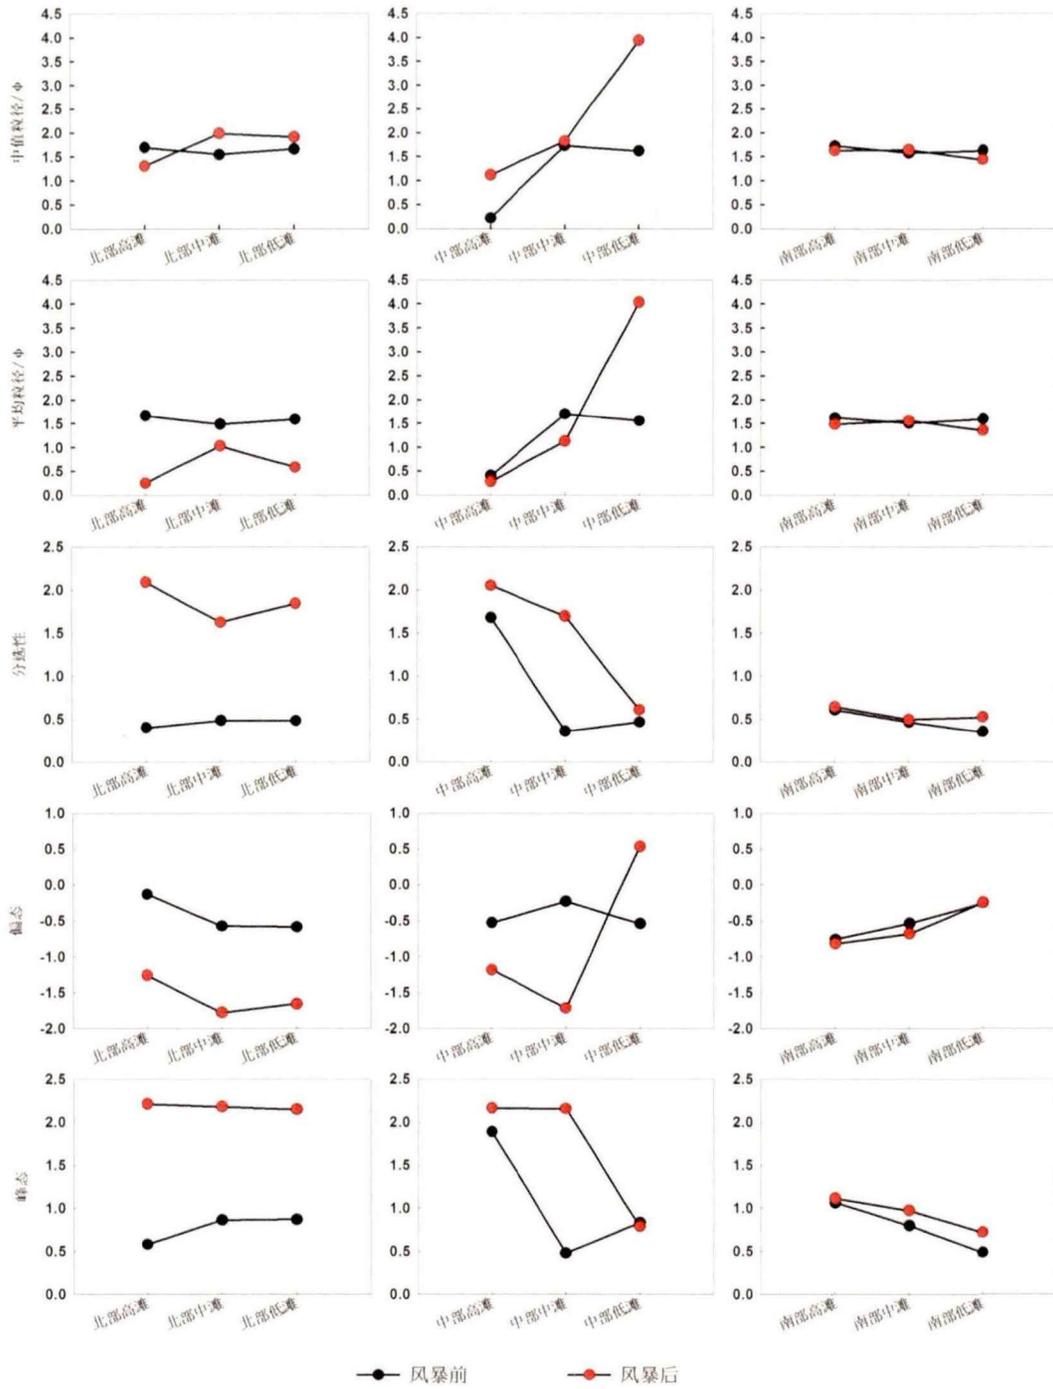
图 4-21 风暴前后沉积物特征变化

将沉积物的变化与海滩地形对比可发现,风暴后海滩受严重侵蚀的岸段沉积物表现为普遍的粗化且分选性变差,而侵蚀稍弱或略有堆积的位置,沉积物则呈现出颗粒变细、分选性变差的特征。

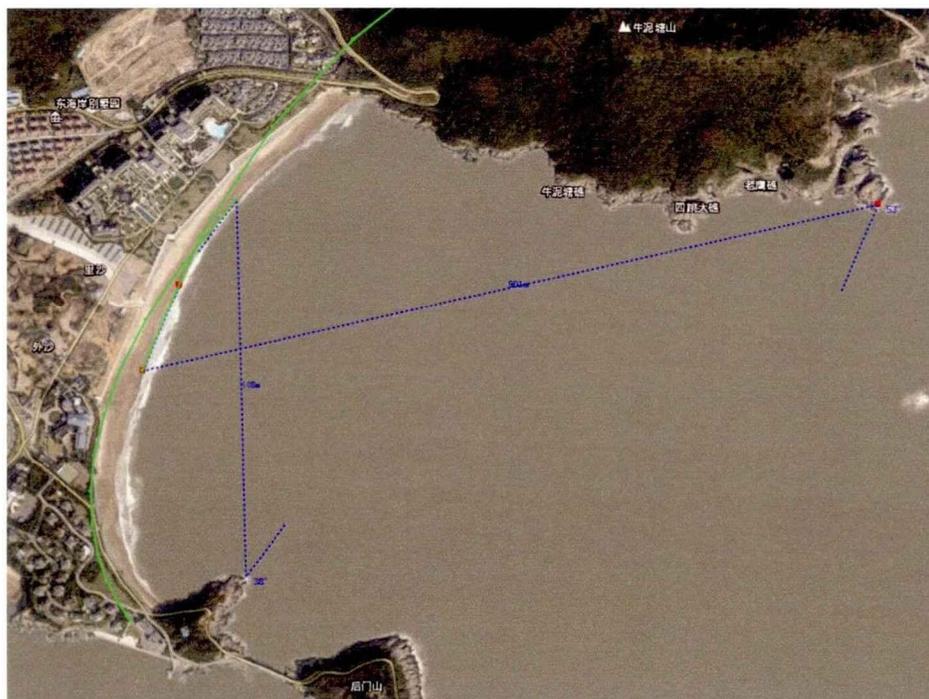
图 5-1 东沙海滩抛物线模拟结果

Figure 5-1 Parabola simulation results at Dongsha Beach

由图 5-1 可知，东沙海滩抛物线模拟结果与其实际滨线相差甚远，表明东沙海滩尚未达到静态平衡状态。从长期来看，东沙海滩处于极度不稳定之中，由于实际滨线在静态平衡形态的靠海侧，海岸的凹入度较静态平衡形态小，波浪在由

湾外向湾内传播的过程中以折射为主，波浪作用加强，海岸将处于侵蚀状态，风暴发生时侵蚀更加强烈。

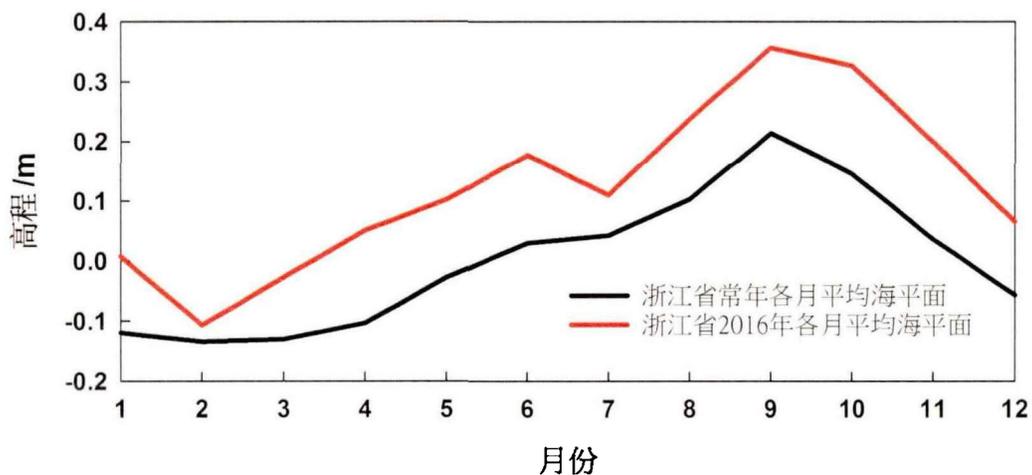
图 5-2 浙江沿海平均海平面（据 2016 年中国海平面公报）

海平面上升的累计效应会加剧台风风暴潮和海岸侵蚀。2016 年 9 月份浙江沿海海平面达到了历史同期的最高水平（图 5-2），风暴“马勒卡”影响浙江沿海时恰逢天文大潮，天文大潮遇上台风风暴的袭击，季节性高海平面、天文大潮和风暴增水的叠加使得海滩侵蚀更加严重（国家海洋局，2016），同时这可能是风暴“马勒卡”作用强于风暴“暹芭”的原因之一。

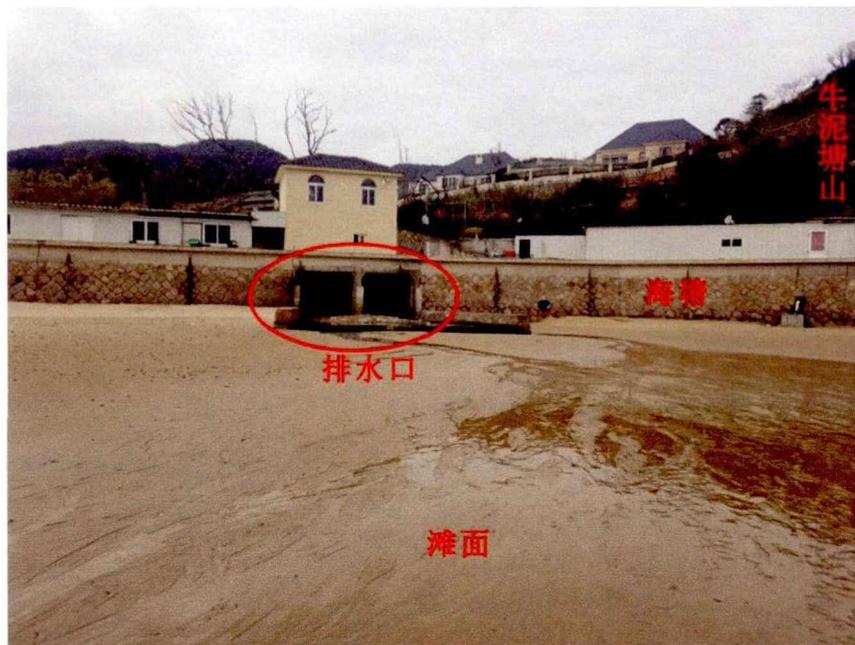
图 5-3 东沙海滩（常态）滩面的排水口

值得注意的是，受岬角保护的剖面 1 在风暴“马勒卡”发生后侵蚀却最为强烈。除了受风暴引起的沿岸输沙的影响，该剖面的严重侵蚀也可能与位于滩面上的排水口有关（图 5-3），水流从滩面流向大海会带走滩面的泥沙并破坏滩面本来的面貌，再加上风暴作用的叠加，这才导致岬角的保护作用在海滩北部没那么明显，排水口的位置距离剖面 1 最近，因此剖面 1 单宽侵蚀强度最高。另外，下岬角遮蔽段剖面本应表现出侵蚀强度较弱的特征，而剖面 12 则表现出了强烈的侵蚀，这也可能与该剖面附近的排水口密切相关。
