論文題目	<u>基于 Argus 監測數據的海灘對連續風暴 的響應研究——以舟山東沙海灘為例</u>
作者姓名	<u>郭俊麗</u>
學科、專業名稱	<u>自然地理學</u>
研究方向	<u>河口海岸環境演變</u>
指導教師	<u>時連強 教授級高工 高建華 副教授</u>

Research of Beach Response to Continuous Storms Using Argus Monitoring Data: A Case Study of Dongsha Beach in Zhoushan

毕业论文题目：基于 Argus 监测数据的海滩对连续风暴的响应研究

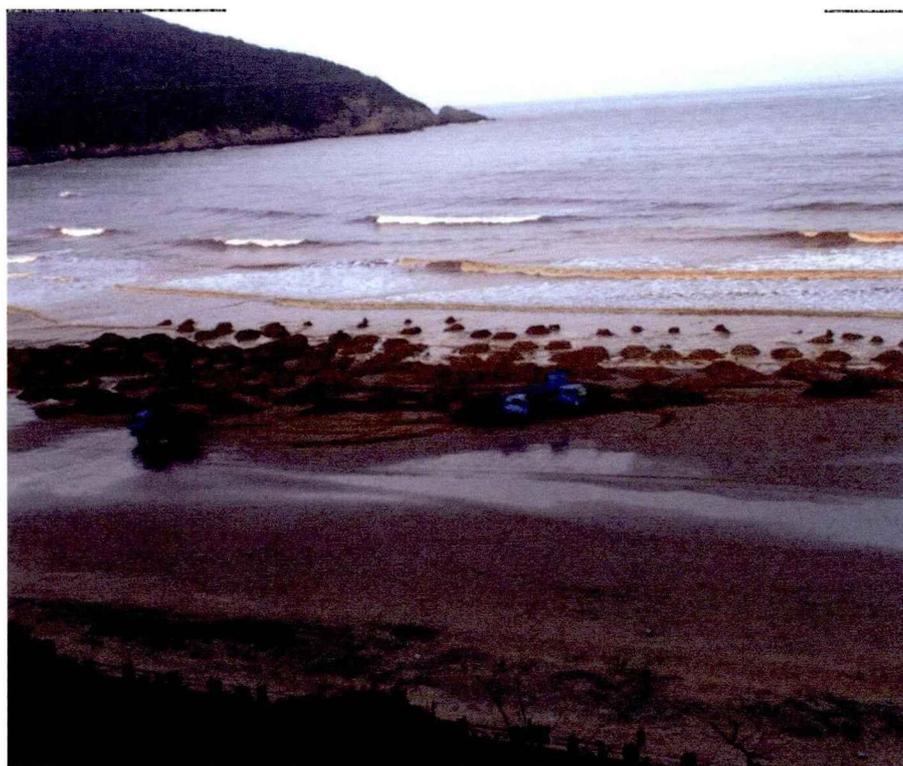
图 5-4 C4 摄像头 2016 年 9 月 29 日的照片

我们在 Argus 监测图像中发现在两次风暴中间负责东沙海滩的朱家尖旅游管理公司进行了滩面补沙(图 5-4), 由于海滩补沙能快速拓宽干滩, 第二次风暴后海滩出露水面的宽度大于第一次风暴后。据负责东沙海滩的管理人员统计, 在两次风暴中间(2016 年 9 月 29 日-30 日)共补 700~800 车, 经粗略计算后的补沙量为 2000~10000 m^3 。从我们的冲淤数据中, 可以发现第二次风暴后相对于第一次风暴后有约 5250 m^3 的淤积, 这说明补沙起到了作用。
